O rompimento da Barragem I da mina do Córrego do Feijão: alterações na paisagem da bacia hidrográfica do ribeirão Ferro-Carvão, município de Brumadinho, Minas Gerais - Brasil

The disruption of Dam I - Córrego do Feijão mine: landscape alterations in Ferro-Carvão river watershed, municipality of Brumadinho, Minas Gerais - Brasil

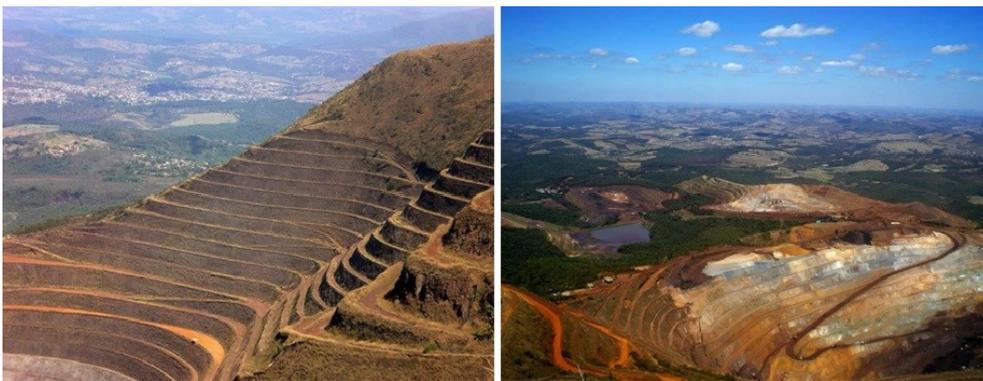
Contudo, é na ordem escalar das unidades de quilômetros quadrados que as escaras produzidas pela atividade mineradora produzem o mais agressivo impacto aos olhares lançados sobre o conjunto da paisagem local. Crateras e cortes profundos, originados diante da retirada do manto alterado (terrenos tecnogênicos degradacionais), transformam as linhas do horizonte, moldadas e suavizadas por processos de esculturação ativos em tempo geológico longo, em quinas abruptas representativas de rupturas de declives acentuadas (Figura 3).

Figura 3 – Olhares escalares diferenciados dão conta de entender de que forma a atividade minerária imprime à paisagem da bacia hidrográfica do ribeirão Ferro-Carvão, naturalmente suavizada pela morfogenia, um aspecto quebradiço e recortado em quinas abruptas.

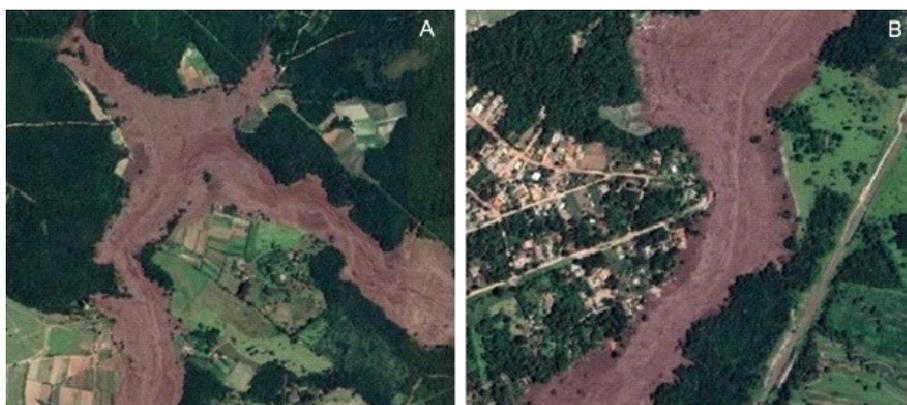
Nesses termos, podemos considerar que houve reorganização não só da rede de drenagem, mas também da morfologia dos canais e fundos de vale, uma vez que as formas originais tiveram de ser novamente entalhadas (e ainda estão) sobre a lama carregada, num processo de recomposição dos gradientes anteriores à lama. A lama, ao tomar seu curso suprimiu também, parte dos terrenos ocupados por cultivos, pastagens e pequenas propriedades, tal como exposto pela figura 4 A e B.

Figura 4 – Áreas encobertas pelos sedimentos oriundos da barragem colapsada A) Originalmente ocupadas por cultivos temporários e pela Floresta Estacional Semidecidual Montana. B) Originalmente ocupadas por equipamentos urbanos e pequenas propriedades

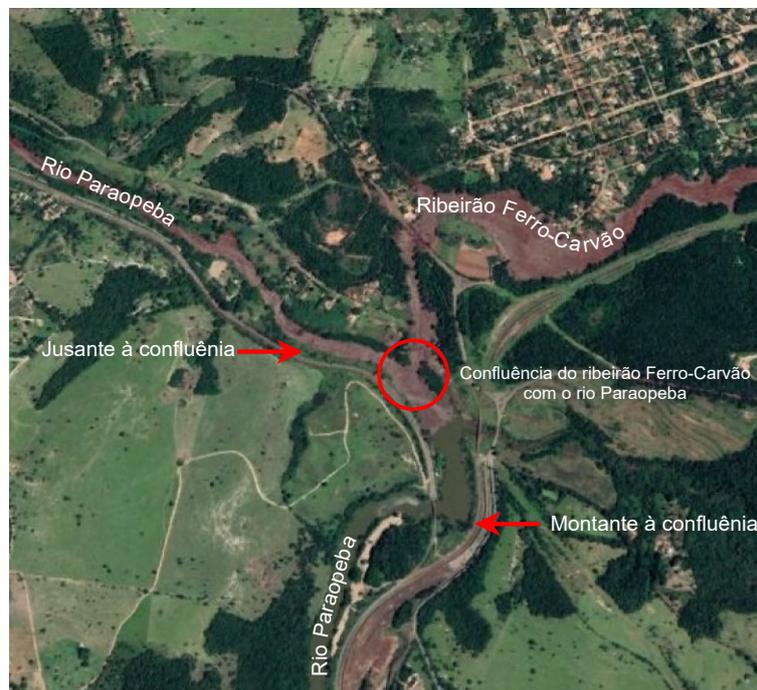
A própria confluência do Ferro-Carvão com o Paraopeba teve sua morfologia reconfigurada, uma vez que foi o ponto de maior afluxo de rejeitos. Desse ponto à jusante, o volume de sedimentos despejados no Paraopeba pelo Ferro-Carvão acabou por favorecer a multiplicação dos processos deposicionais, personificados por barras laterais de areia escura que se intercalam ao longo do canal principal (Figura 5).

Figura 5 – Confluência entre o ribeirão Ferro-Carvão e o rio Paraopeba, onde a diferença de coloração das águas do Paraopeba é realçada pela alta concentração de sedimentos à jusante.

Em relação aos sistemas fluviais, notadamente o ribeirão do Ferro-Carvão e o rio Paraopeba, obras visando a diminuição da turbidez devem ser imediatamente consideradas a fim de devolver condições mínimas para a reprodução e restabelecimento das floras e faunas aquáticas. Nesse âmbito, é importante destacar que a Vale S.A anuncia em sua página virtual, ter colocado em funcionamento uma Estação de Tratamento de Água Fluvial (ETAF), no ribeirão Ferro-Carvão com capacidade para tratar um volume próximo a 2 milhões de litros por hora, e um sistema para retirada do material sedimentar por meio de dragagem. O trecho considerado envolve a confluência do ribeirão do Ferro-Carvão até 2 quilômetros à jusante desse ponto.

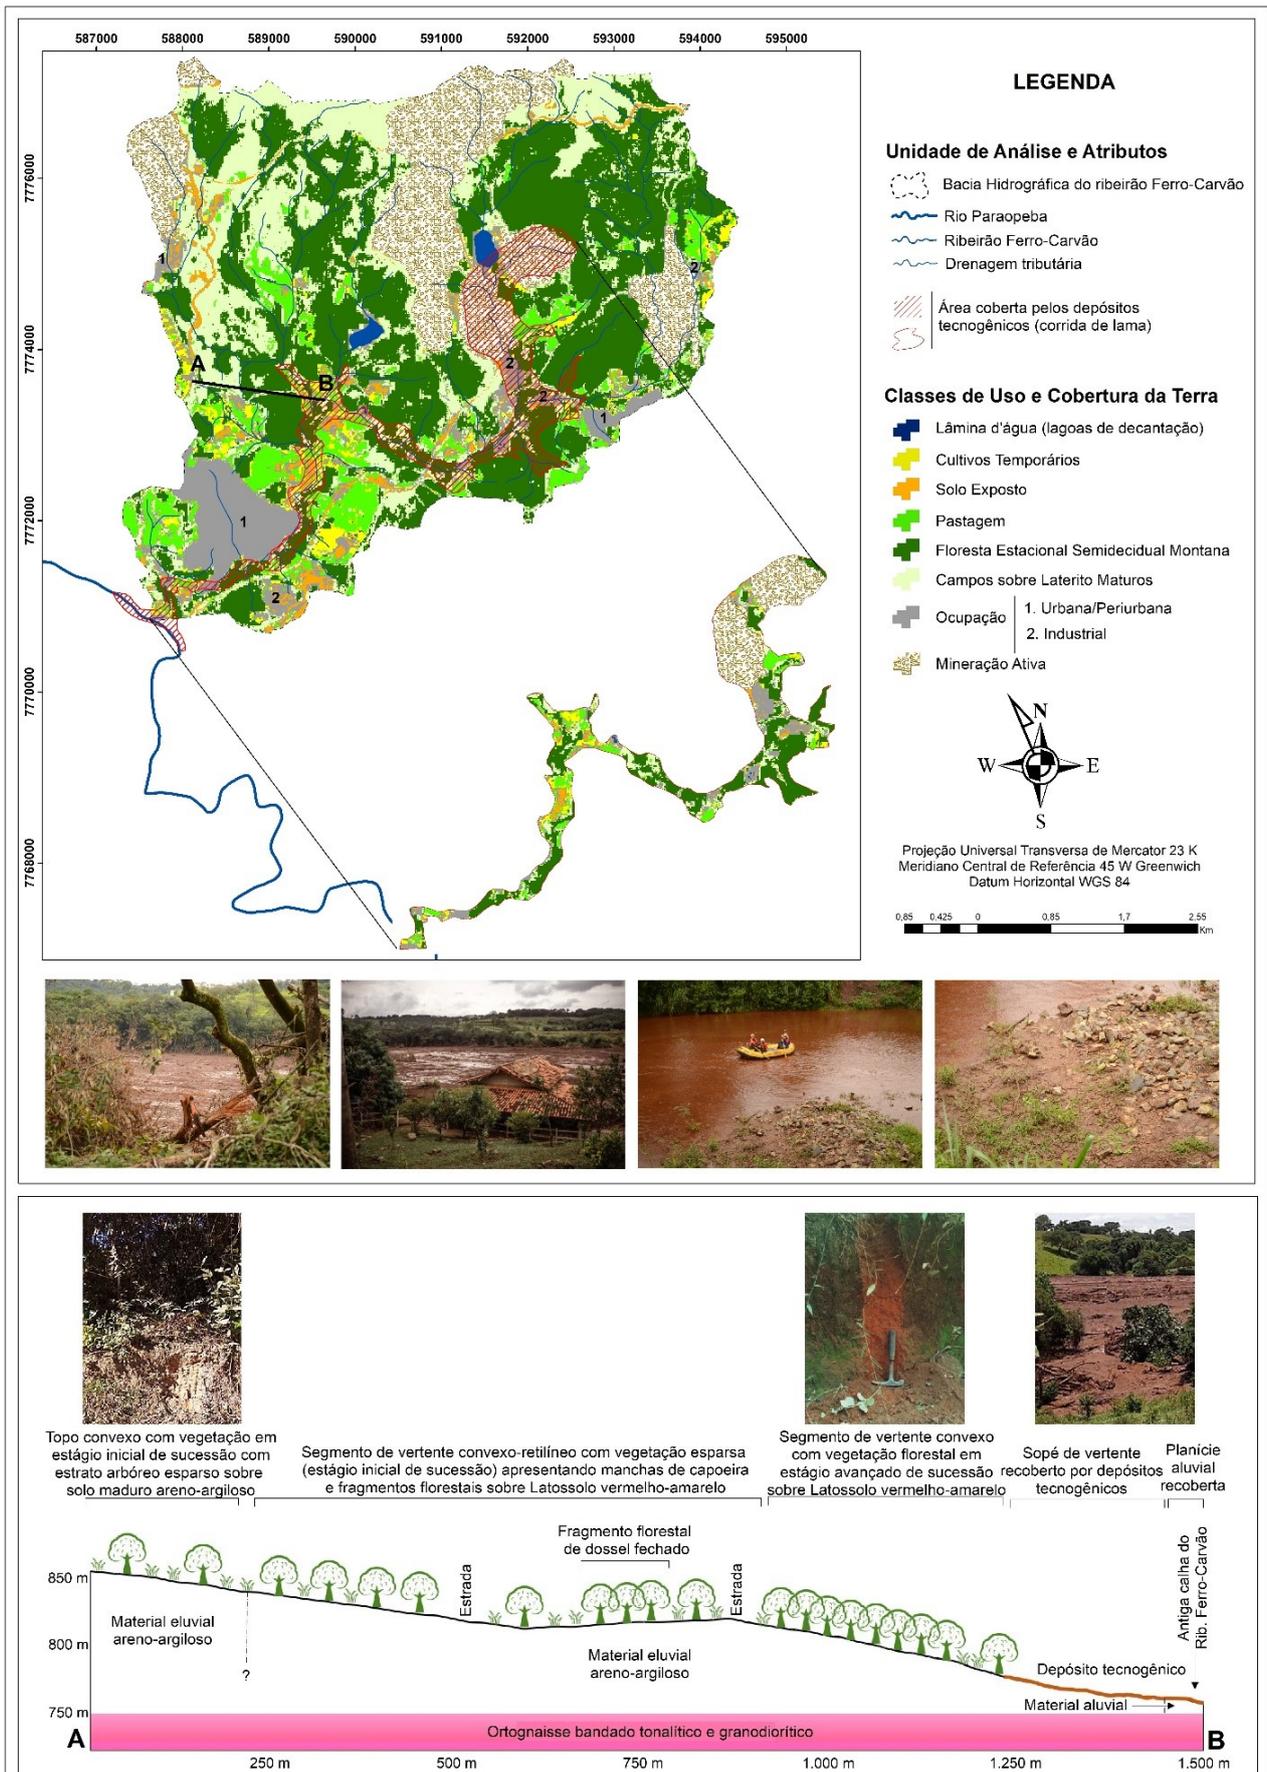
Ao comparar dois cenários, pré-rompimento (2018) e pós-rompimento (2019), as alterações da paisagem na bacia hidrográfica do ribeirão Ferro-Carvão em escalas de análise diferenciadas são latentes, principalmente nas porções onde o contato com os rejeitos foi direto. Percebe-se que o material sedimentar deu conta de obliterar área significativa da supracitada unidade hidrográfica, recobrando parcelas de todas as classes de uso mapeadas para na bacia (Tabela 2, Figura 6).

Figura 6 - Contexto espacial das classes de uso e ocupação da terra e cobertura vegetal na bacia hidrográfica do ribeirão Ferro-Carvão com destaque para a área encoberta pelos depósitos tecnogênicos gerados pelo colapso da barragem que, em qualquer escala de análise se projetam na paisagem envolvida.
