ANÁLISE DA OCUPAÇÃO DA TERRA EM ÁREA DE RISCO: UM ESTUDO DE CASO NO BAIRRO NOVA CIDADE, MANAUS-AM

Analysis of land occupation in a risk area: a case study in the district of Nova Cidade, Manaus-AM

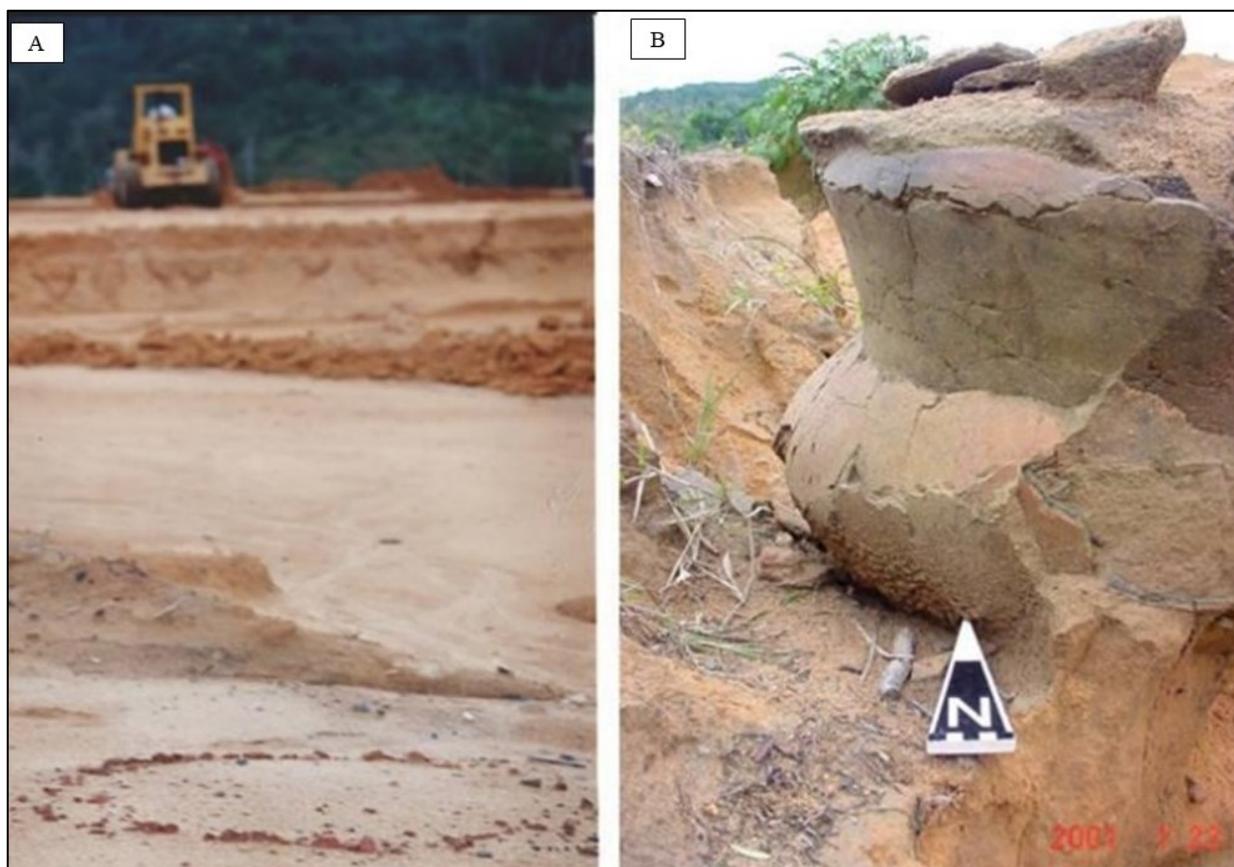
Figura 2 - Processo de terraplanagem (A) e fragmentos de urnas funerárias (B) no sítio arqueológico.

Barros (2016) destaca que a terraplenagem removeu integralmente a camada de terra preta antropogênica de aproximadamente de 1m de espessura, sendo empurrada para a borda do platô durante a operação. Com o encerramento das obras de terraplanagem, em 2001, o local foi embargado pelos órgãos responsável e, assim, inutilizável.

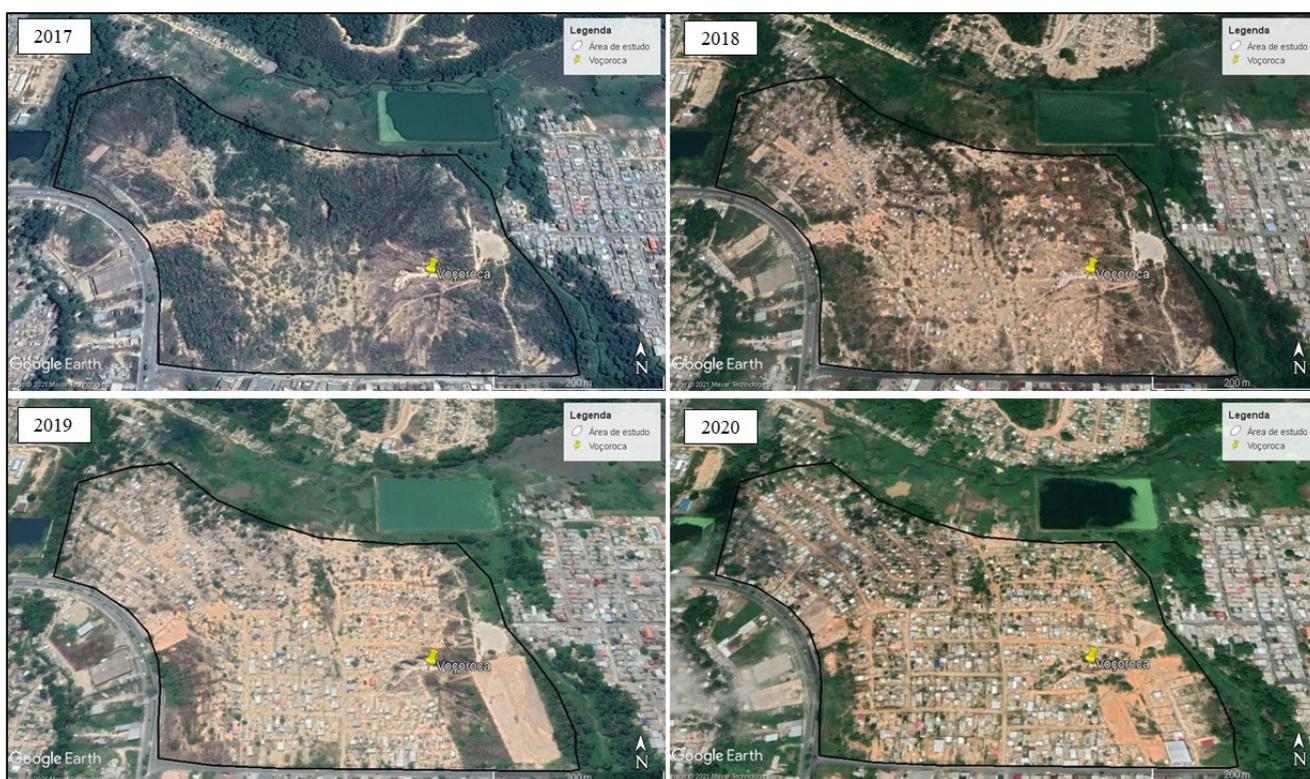
A análise temporal da cobertura da terra na área em estudo (Figura 3) revela que no ano de 2017 não havia sinais de ocupação. No entanto, no ano de 2018 as imagens mostram a ocupação da terra com moradias provisórias, edificadas, predominantemente, com madeira compensada (madeirite). A disposição espacial das moradias, em grande quantidade e aparentemente desorganizadas, são definidas pelo Instituto Brasileiro de Geografia e Estatística (IBGE, 2010) como aglomerados subnormais ou, em outras palavras, uma forma de ocupação irregular de terrenos de propriedade alheia para fins de habitação em áreas urbanas, caracterizados por um padrão urbanístico irregular, carência de serviços públicos essenciais e localização em áreas com restrição à ocupação.

Figura 3 - Evolução da área em estudo ao longo dos anos.

Em se tratando de expansão, em agosto de 2018, pelas imagens disponíveis do *Google Earth Pro*, não havia sinais de ocupação. Porém dois meses depois (outubro/2018) ocorre a instalação das moradias provisórias (barracões/cabanos) no local. Apesar de a área estar ociosa desde 2001, a ocupação (em 2018) deu-se de forma acelerada, pois em menos de dois meses o número de moradias provisórias ultrapassou 50 barracões, ou seja, a ocupação não se originou de forma gradativa, mas no aumento súbito.

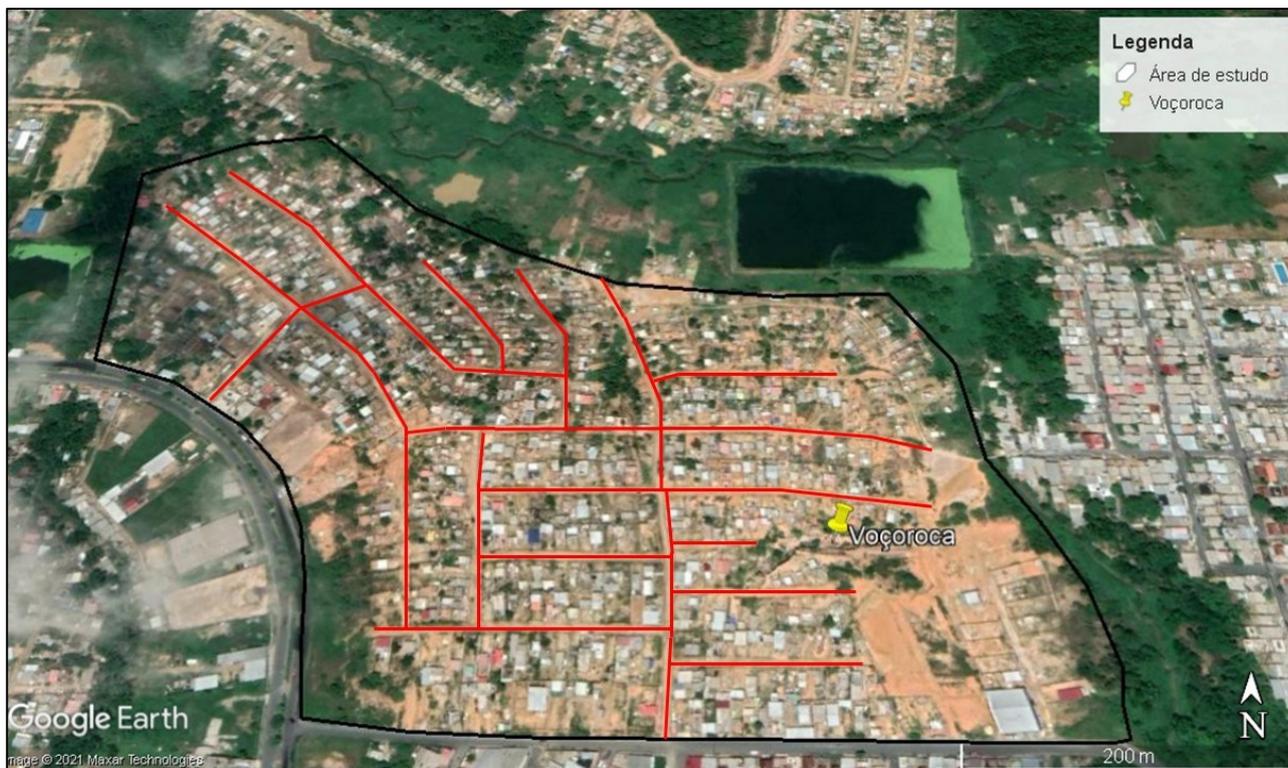
vias não pavimentadas, possibilitando o acesso à área (Figura 4). Pela ausência da adequada prestação de serviços públicos, coube aos moradores a realização do caminho que poderá se consolidar como via pavimentada. Com relação as moradias, em sua maioria, deixaram de ser barracões e passaram a ser edificadas de alvenaria.

Figura 4 - Logradouro não pavimentado (vermelho) no aglomerado subnormal do bairro de Nova Cidade.

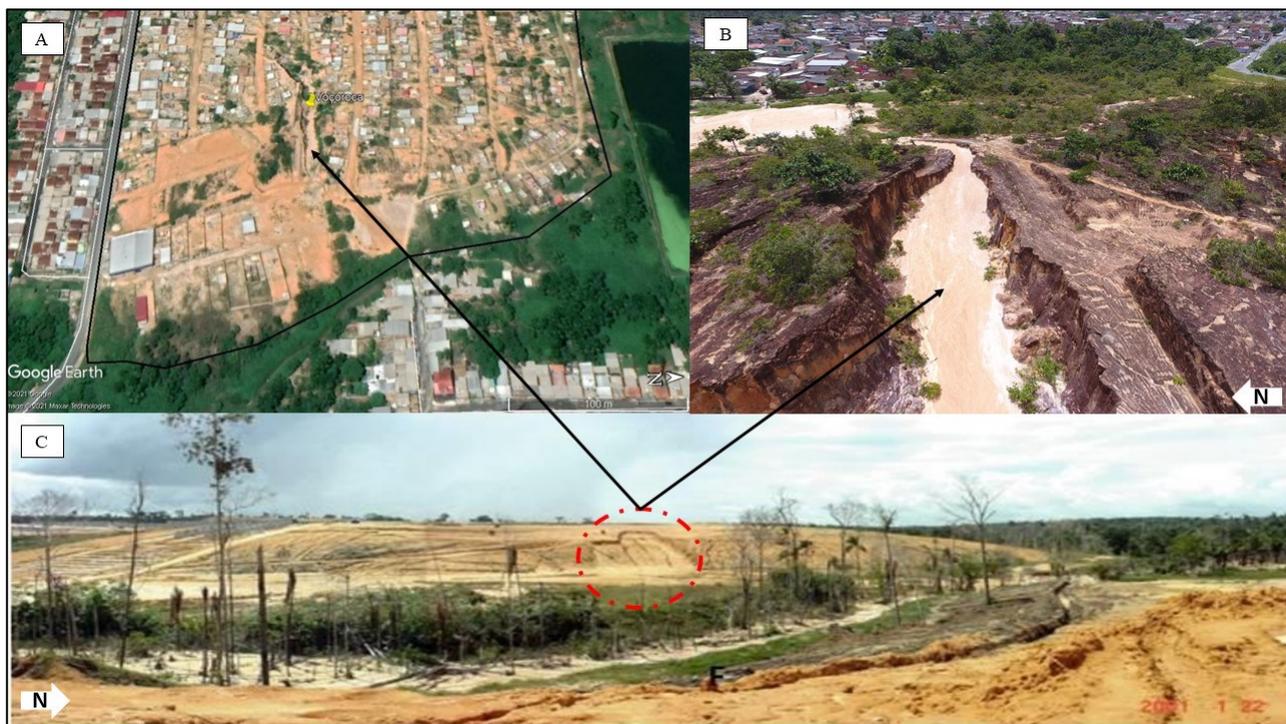
A Figura 5C apresenta a área em processo de terraplenagem, sendo perceptível o aplainamento topográfico do terreno com a retirada do horizonte A do solo. Com a descoberta do cemitério indígena, a área ficou ociosa por um longo período de tempo (2001 a 2018), assim, uma atuação intensa da água pluvial provocou a desagregação das partículas e uma coesão da mesma no solo formando uma estrutura rígida (Figura 5B). Dessa forma, a degradação da superfície do solo, pelas crostas, ocorre em razão do adensamento, da obstrução e redução dos poros e do aumento da resistência hidráulica (ROSA *et al.*, 2013). No processo de ocupação, é visível a retirada da superfície encrostada para a construção das moradias (Figura 5A).

Figura 5 - Mosaico da área da voçoroca no processo de terraplanagem (C), assinalando a feição hoje (B) e a área ocupada por residências (A). **Fonte:** A- *Google Earth Pro* (2021); B- VANT-Latossolo (2017); C- Barros (2016). Org.: os autores (2021).

A topografia e o uso de maquinário acabou por intensificar os caminhos preferenciais da água pluvial. São perceptíveis na Figura 5C, as arranhaduras na topografia do terreno, assim, contribuindo para o aumento das direções preferenciais do escoamento superficial,

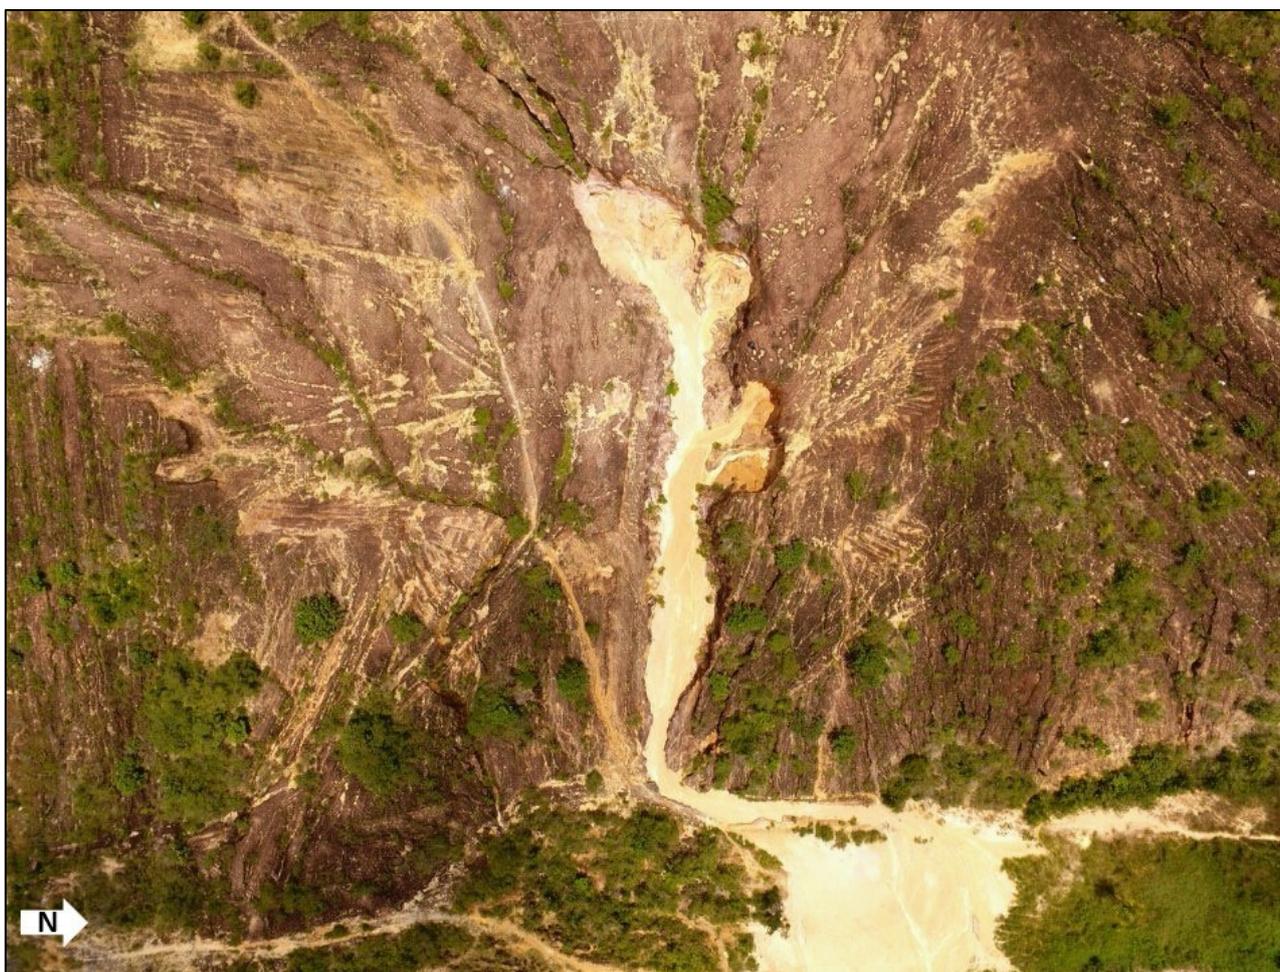
A Figura 6 exibe a área em torno da voçoroca no primeiro monitoramento (04/2017), onde apresentava o solo encrostado e praticamente desprovido de vegetação. Além disso, é perceptível o volume de material erodido mediante a deposição dos sedimentos a jusante da voçoroca, onde a mesma formou um cone de dejeção com depósitos alúvio-colúvio.

Figura 6 - Vista da Voçoroca em 2017.

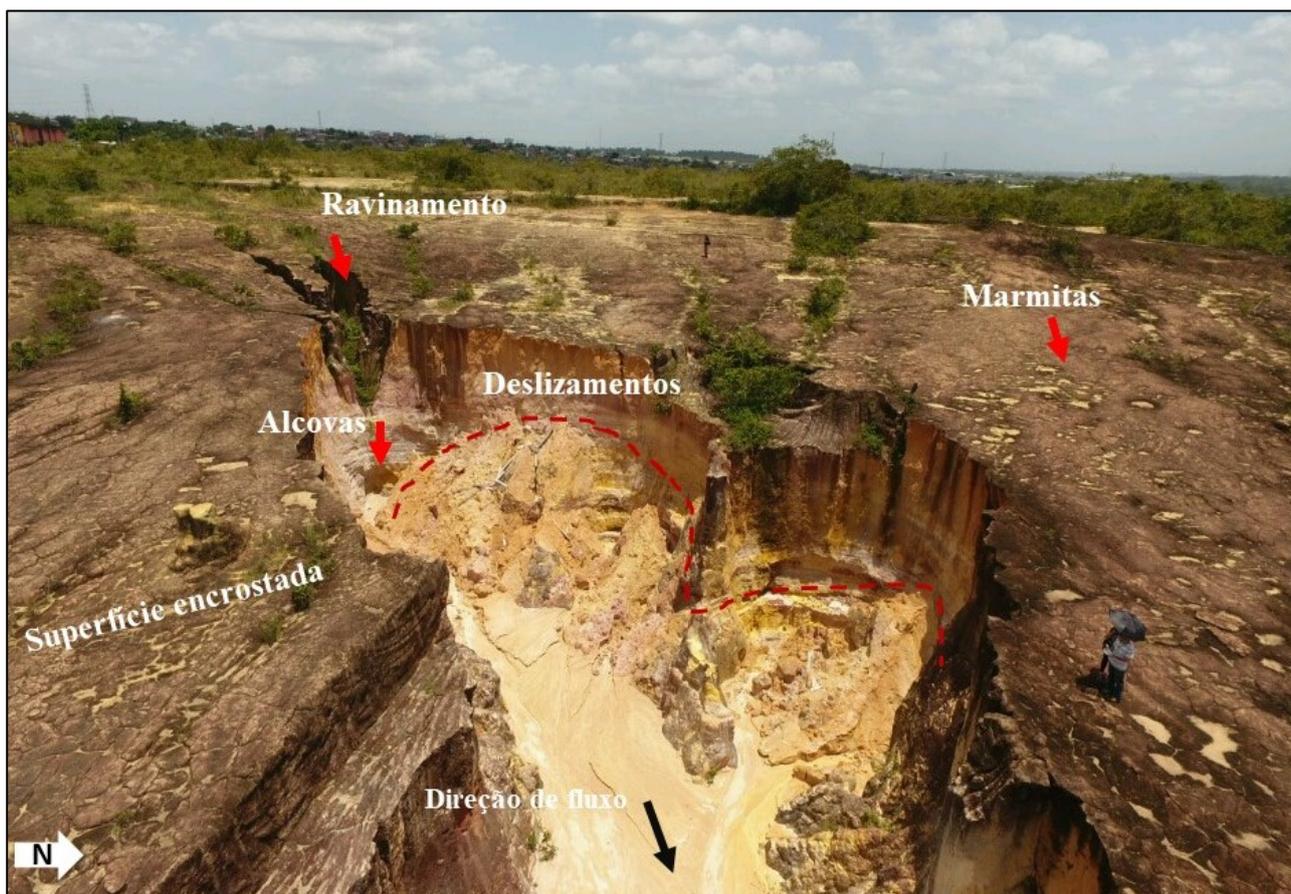
Nesse momento, a feição encontrava-se ativa por ação direta do escoamento concentrado que chegava até sua cabeceira e bordas e por meio dos mecanismos de retrabalhamento (alcovas de regressão, marmitas e caneluras). Os deslizamentos existentes nas paredes da feição, como, também, a alcova de regressão proveniente do fluxo de adesão e a presença de marmitas torrenciais, auxiliaram nesse processo para

manter ativa a incisão (Figura 7). A ravina, na cabeceira da voçoroca, é um dos indícios da evolução da mesma, pois o escoamento, através da ravina, concentra a água do terreno em direção a parede da voçoroca, causando a instabilidade do pacote de solo. Na parte externa da voçoroca, a superfície encrostada favoreceu a formação de marmitas através do escoamento turbulento da água na superfície.

Figura 7 - Visão panorâmica da área da voçoroca em 2017.

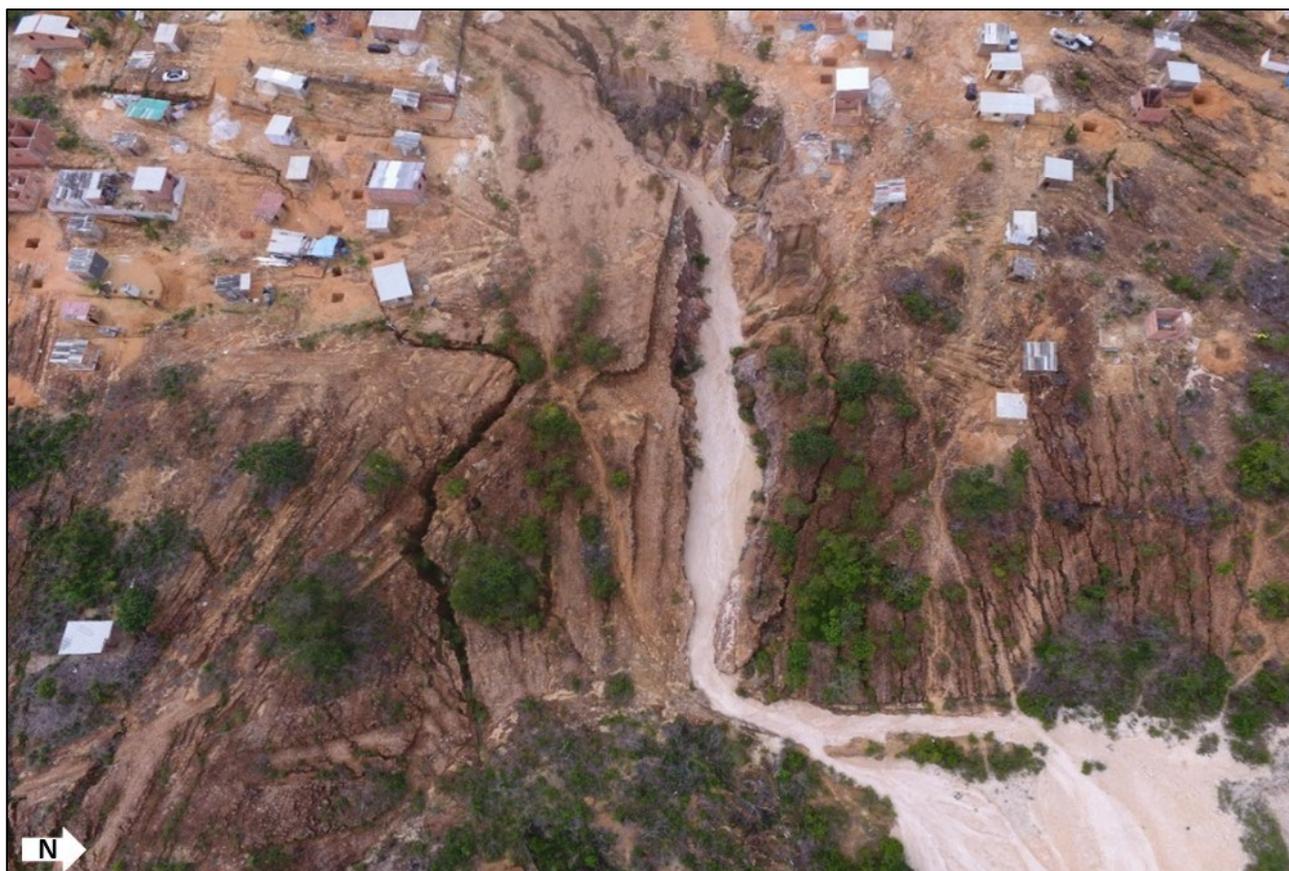
Em 2018 ocorreu o segundo monitoramento, onde se pode deparar com uma área de risco eminente, a partir da ocupação das terras (construção de casas) próxima a incisão que ainda se encontrava ativa (Figura 8). É perceptível que neste momento, a ocupação se deu de forma espontânea evidenciando a inexistência de infraestrutura, onde a construção das residências não apresenta um padrão de ordem e previsibilidade.

Figura 8 - Vista da Voçoroca em 2018.

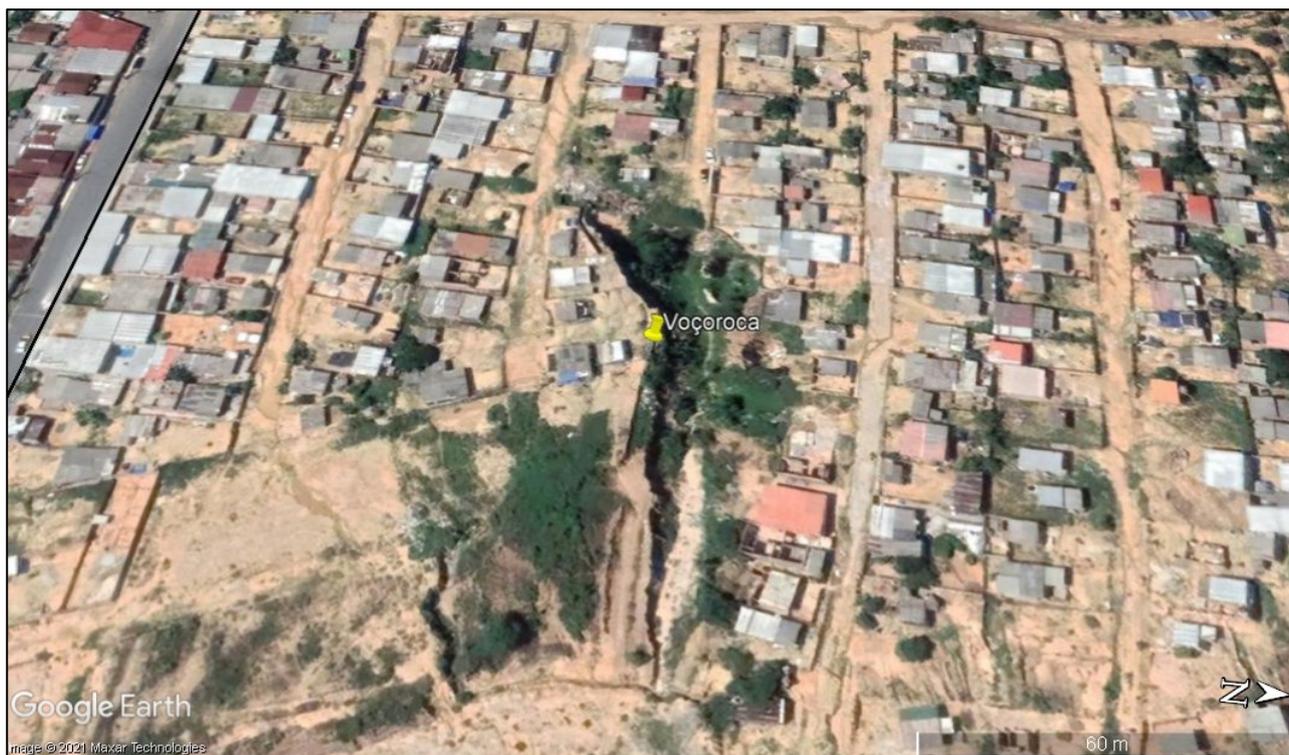
Em 2021, três anos depois das primeiras ocupações, a área encontra-se totalmente ocupada, porém, já se percebe alguns padrões urbanísticos, tais como, arruamento e o sistema de distribuição de energia elétrica clandestina (Figura 9). Vale destacar que a regulamentação dessas terras ocorre após a fixação das residências, ou seja, o Estado aspira uma reorganização do espaço pelos atores sociais para instalar uma infraestrutura de arruamento, luz, água e esgoto. Assim, o fornecimento dos respectivos sistemas de abastecimento, confirma a consolidação da ocupação na área de estudo.

Figura 9 - Vista panorâmica da voçeroca em 2020.

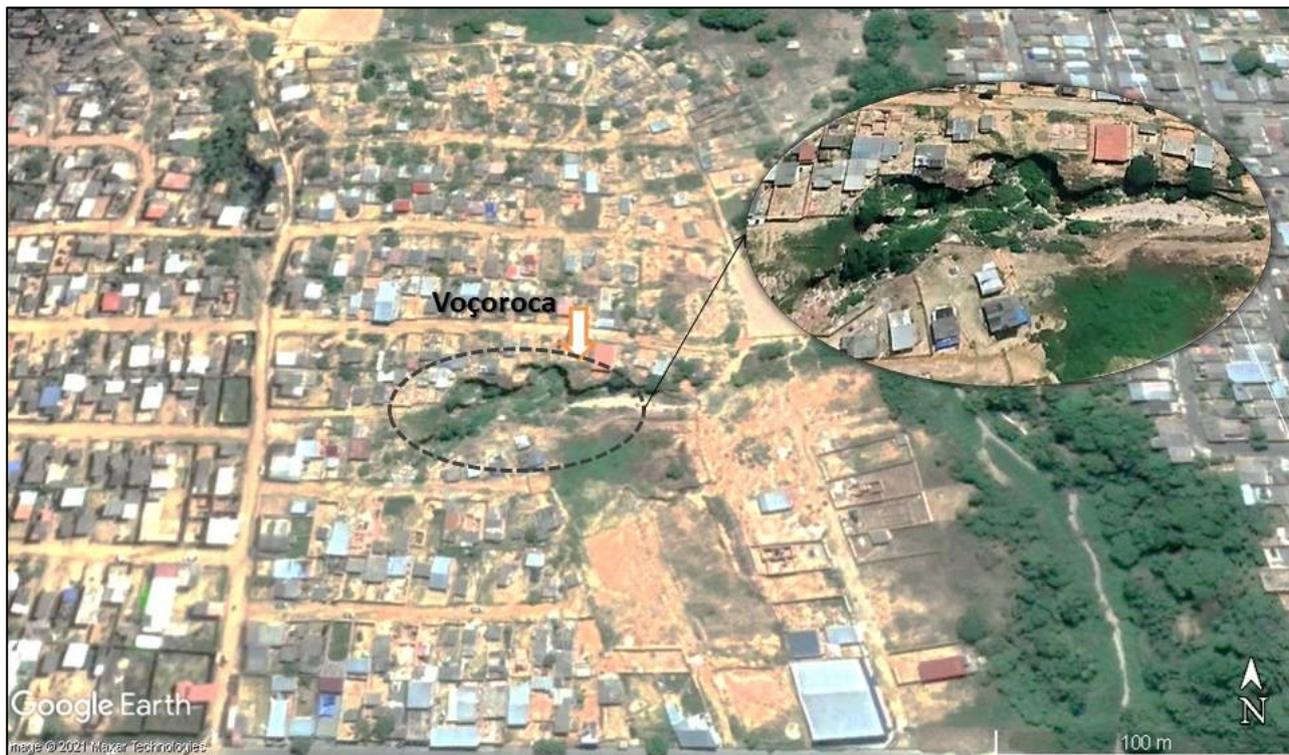
Nas imagens de julho de 2021 (Figura 10), é perceptível no interior da feição a presença de vegetação, tais como, gramas e árvores. Assim, dando indícios de uma possível estabilização dos processos de erosão e movimento de massa. Porém, é importante salientar que, o processo de recuperação ambiental demanda tempo a partir do momento que é cessado o aporte de água que possibilite à evolução da voçeroca, dando espaço a reabilitação natural da área. À medida que ocorre a estabilização no interior da

voçoroca, o crescimento da vegetação favorece a infiltração, como também, a otimização da água pelas plantas.

Figura 10 - Ocorrência de vegetação no interior da voçoroca.
