PROPOSTA DE MARCO PERIMETRAL PARA TRATAMENTO DO PROBLEMA DE ESTANQUEIDADE NA INTERFACE DE ESQUADRIAS DE ALUMÍNIO E PAINÉIS *WOOD FRAME*.

DESIGN OF PERIMETER FRAME TO GUARANTEE TIGHTNESS OF THE INTERFACE BETWEEN ALUMINUM WINDOWS AND WOOD FRAME PANELS.

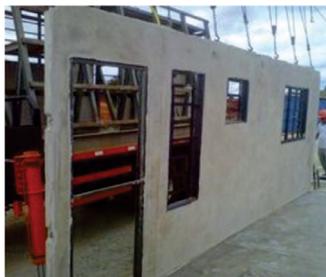
Figura 6 | Painel de concreto armado com fixação dos caixilhos.

O sistema de construção com painéis de vedação pré-fabricados mistos mostra que as esquadrias já fazem parte do painel antes de ser concretado, pois elas devem ser posicionadas na forma que define o painel. As esquadrias são fixadas pelos marcos, onde estes definem e fazem a ligação da interface da parede com esquadria. Ver figura 06 e 07.

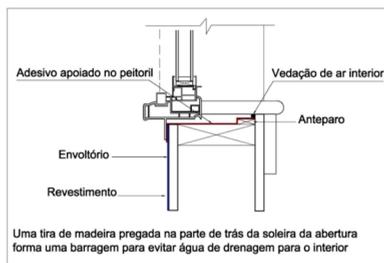
Figura 10 | Aplicação da membrana na interface parede x esquadria.

Lstiburek (2006) lembra que nas instalações de janelas, a entrada de água do meio externo para o interno na maioria das zonas climáticas se dá através de penetração de umidade oriunda de problemas de instalação. A água não apenas vaza através da janela, mas também pela interface da abertura do vão e a moldura da esquadria. O autor ainda afirma que a experiência demonstra não haver um sistema perfeito de vedação dessa interface. Os detalhes de instalação de esquadrias devem ser concebidos para fazer a proteção da interface de conexão e evitar a passagem de água.

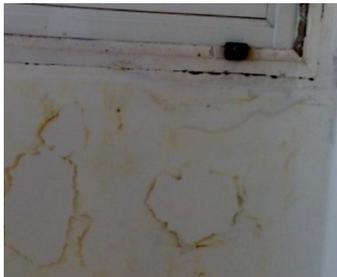
Figura 11 | Infiltração, interface esquadria x parede.
Fonte: Autor (2015)

Algumas ocorrências das patologias da interface das esquadrias com as paredes podem ser identificadas. Na figura 11, percebe-se que a infiltração atinge grandes áreas causando retenção de umidade e escurecimento da parede. A entrada de água se dá através da fissura formada na interface da esquadria e a parede, onde se é possível identificar o descolamento entre os materiais. As causas podem ser diversas: execução inadequada, dilatação ou retração dos materiais, falta de vedação, falta de preenchimento do vão, fixação inadequada, entre outras.

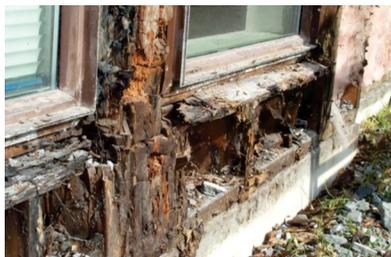
Figura 13 | Apodrecimento da estrutura de madeira.
Fonte: Istiburek (2006)

mais grave à medida em que há exposição prolongada do aço à umidade. Ela se propaga rompendo a vedação, permitindo o acúmulo de água e conseqüentemente sua passagem para o interior. A presença de umidade é, em geral, um agente de deterioração dos materiais construtivos. A madeira, por exemplo, em contato intermitente com fontes de umidade, é muito suscetível ao apodrecimento pela atuação de fungos (figura 13).

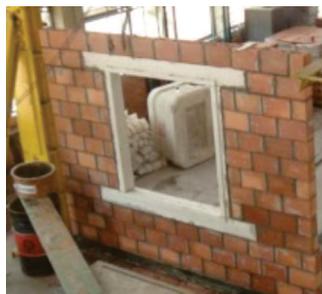
Figura 15 | Proposta de elemento para interface da esquadria x alvenaria.
Fonte: Moch, (2009)

Ainda, conforme Moch (2009), a interface esquadria / alvenaria e seu entorno, é uma região favorável a manifestações patológicas, sejam elas fissuras, bolor ou umidade. Com vistas a reduzir as manifestações patológicas na região do entorno das janelas no sistema construtivo de alvenaria estrutural modular, o autor propõe a utilização de um elemento de conectividade para a interface em estudo, que ao mesmo tempo incorpora as funções de verga, contra verga, pingadeira, guarnição interna e moldura externa, conforme demonstra a as figuras 14 e 15.

- 1 - Servir de guarnição de forma a garantir o bom acabamento.
- 2 - Desempenhar a função de gabarito para a elevação da alvenaria.
- 3 - Contribuir à racionalização.
- 4 - Garantir rigidez, esquadro do vão e precisão dimensional.
- 5 - Garantir vedação na interface janela / componente.

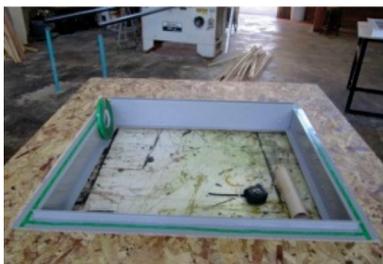
Figura 23 | Aplicação da fita VHB.

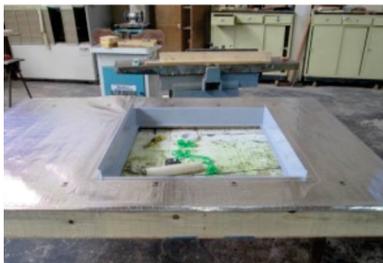
Figura 24 | Aplicação da membrana aluminizada.
Fonte: Autor (2015)

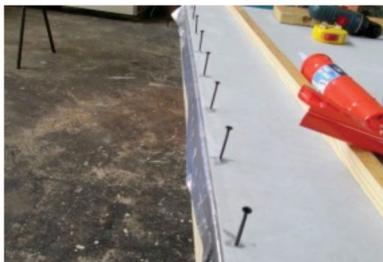
Figura 25 | Aplicação da placa cimentícia sobre o painel.
Fonte: Autor (2015)

Durante a montagem, na fixação do marco perimetral sobre o painel, observou-se a necessidade de se fazer um rebaixo na placa de OSB para melhor acomodação da aba, alinhando-a com a superfície externa. Após a fixação do marco, este recebeu a fita VHB (fita acrílica dupliface de alta aderência sobre a aba externa para fixação da membrana aluminizada, figura 23. A Manta aluminizada impermeável que recobre toda a superfície externa do painel é visível na figura 24. Já a placa cimentícia que recobre o painel, fixada sobre a manta impermeável, está presente na figura 25 e a instalação da janela no painel na figura 26.

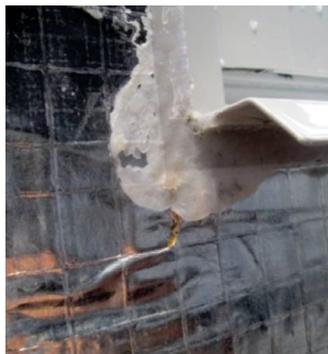
Figura 26 | Identificação da falha na membrana de impermeabilização.

Após o término do teste e a constatação dos dados de ocorrências, procedeu-se à análise do fenômeno. Para tanto, a placa cimentícia frontal foi retirada (figura 26 e

na, o que gerou uma fenda e, através dessa fenda, ocorreu a infiltração. Uma vez molhado, o material da base da membrana, papel, se diluiu diminuindo sua resistência à entrada de água no painel. A nova membrana especificada (tipo “Tyvek” ou “Typar”) era hidrófuga, impermeável à água na face externa e permeável ao vapor na face interna

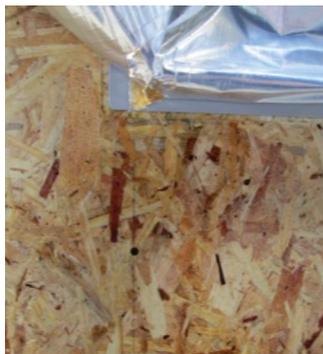
Figura 27 | Identificação da falha na membrana de impermeabilização.

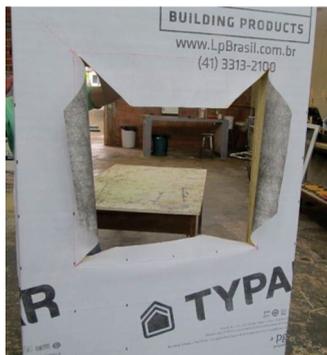
Figura 28 | Aplicação da membrana hidrófuga.

Finalmente, houve nova fixação da manta sobre o painel (figura 28). Após a fixação do marco perimetral sobre a membrana hidrófuga, foi utilizada uma fita adesiva impermeável de 50 mm, cuja função foi o isolamento do vinco da interface entre o painel e o marco. Para se obter esse resultado, a fita adesiva foi fixada metade (25 mm) sobre a aba do marco e a outra metade (25 mm) sobre a membrana hidrófuga.

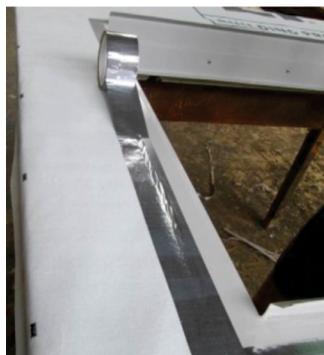
Figura 29 | Preparo para aplicação da placa cimentícia.

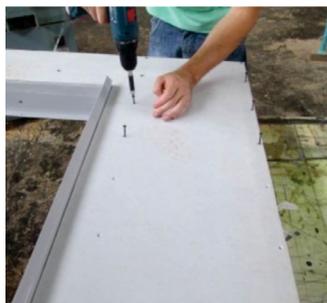
Figura 30 | Fixação da placa cimentícia.

Na sequência da montagem do painel, fez-se a remontagem da placa cimentícia (figura 30) e a instalação da esquadria de alumínio (figura 31). Para tanto, seguiu-se o mesmo procedimento da primeira etapa, inclusive utilizando-se os mesmos furos. Ressalta-se que para aplicação da placa cimentícia foram tomados cuidados apropriados de modo a não causar danos à face da membrana.

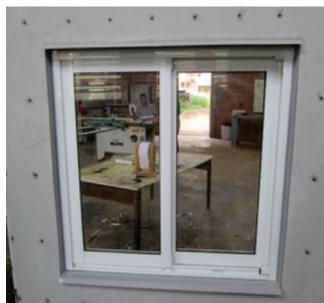
Figura 31 | Painel finalizado.
