PROBLEMAS DE CONSERVAÇÃO EM CONSTRUÇÕES TÍPICAS DE MINAS GERAIS(*)

*Renato César José de Souza(**)*

(*) Palestra apresentada no ENCONTRO BRASIL/ALEMANHA – CONCEITOS E PROBLEMAS DA CONSERVAÇÃO DE MONUMENTOS HISTÓRICOS, promovido pelo IEPHA com apoio da FAPEMIG e do Governo Alemão.

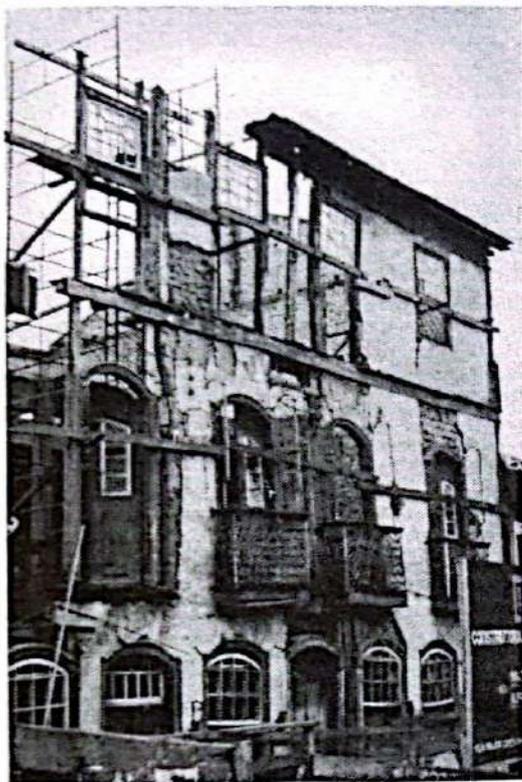
Foto 1 –
Diamantina.
Sobrado na Rua
Direita, ano 1988.
Início das obras
de restauro. Ob-
servar o péssimo
estado da estrutu-
ra e da vedação
de pau-a-pique.

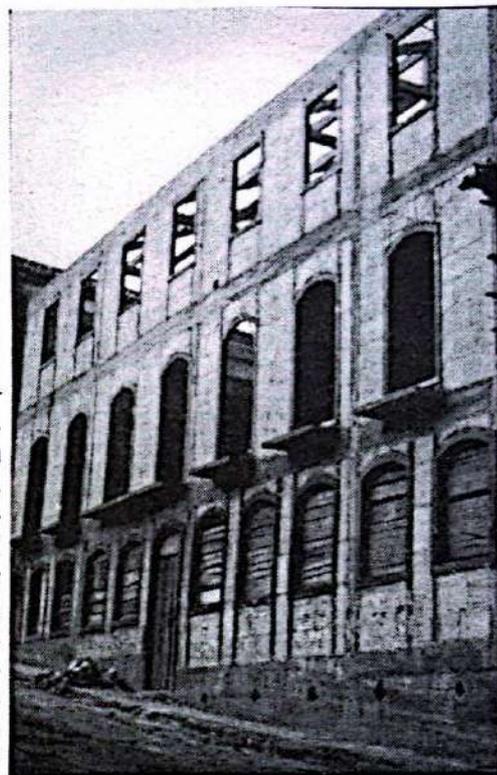
Foto 2 –
Diamantina.
Sobrado na Rua
Direita, ano 1989.
O sistema cons-
trutivo original foi
substituído por
concreto e tijolos,
mantendo-se as
esquadrias. Faci-
lidade de manu-
tenção? Será esse
o caminho?

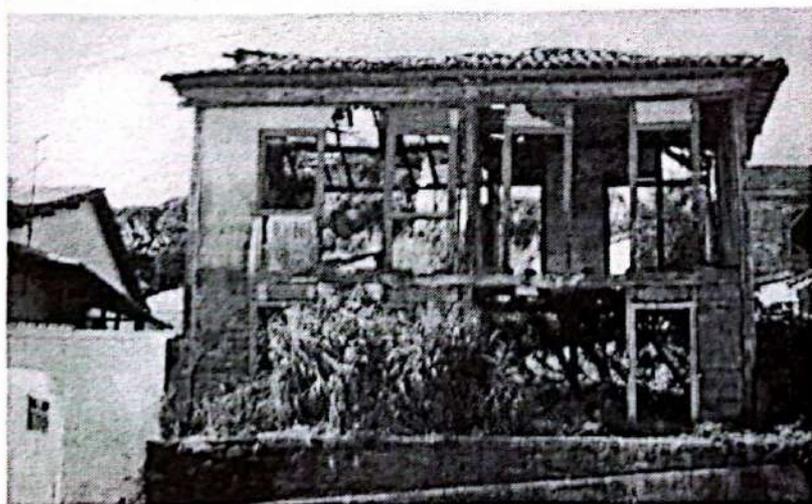
Foto 3 –
Diamantina. Rua
São Francisco. O
descaso e a falta
de manutenção
são o grande
inimigo das
nossas estruturas
autônomas com
vedação de terra.

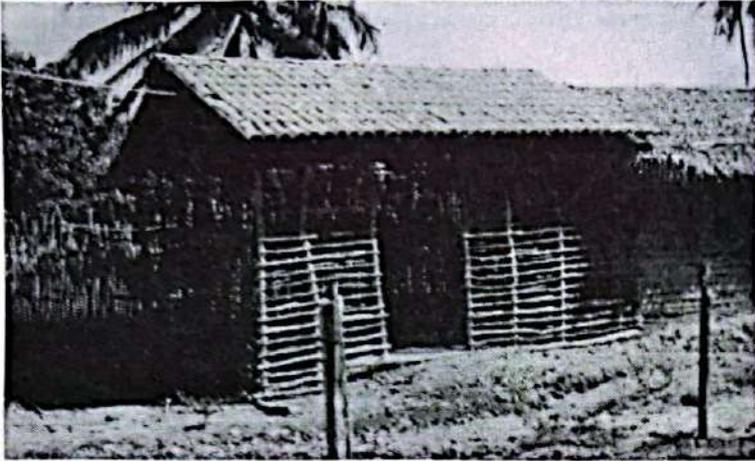
Foto 4 – Praia do Forte – Tatuapara – Bahia. Ainda hoje as vedações de pau-a-pique são um recurso dos mais usados no Brasil pela população carente.

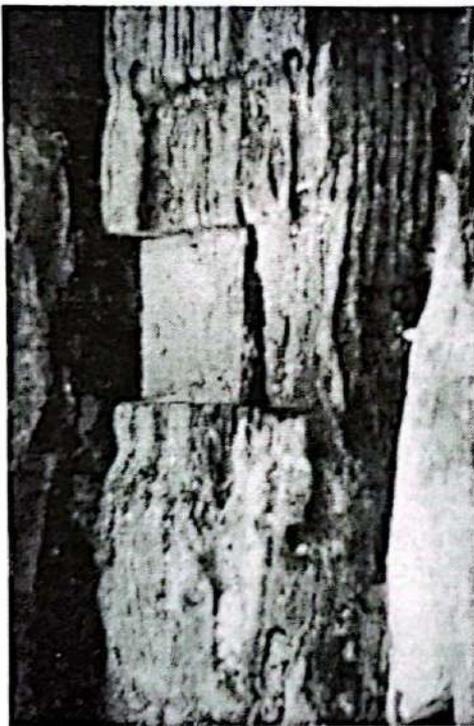
Foto 5 – Aspecto de um esteio retirado da capela do Carmo em Diamantina, destruído por insetos xilófagos (cupins).

A ação dos cupins nas estruturas autônomas, são fontes de riscos de comprometimento de toda a edificação, e deve-se sempre promover retiradas das peças irrecuperáveis.

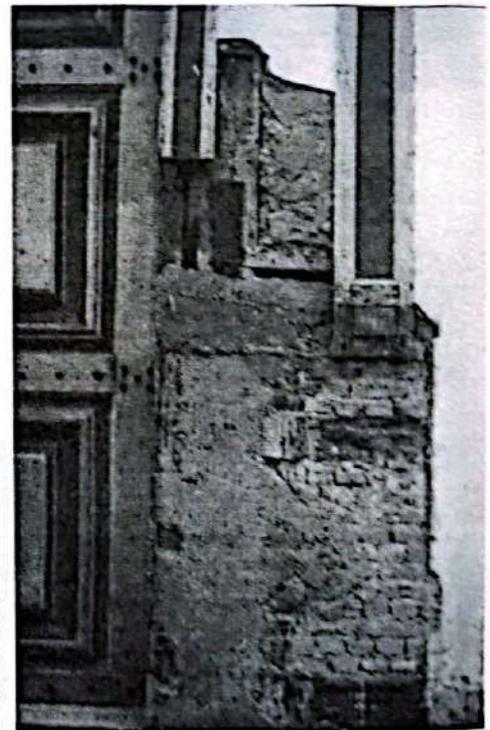
Foto 6 – Capela do Carmo – Diamantina. Esteio da portada substituído por estrutura de concreto.

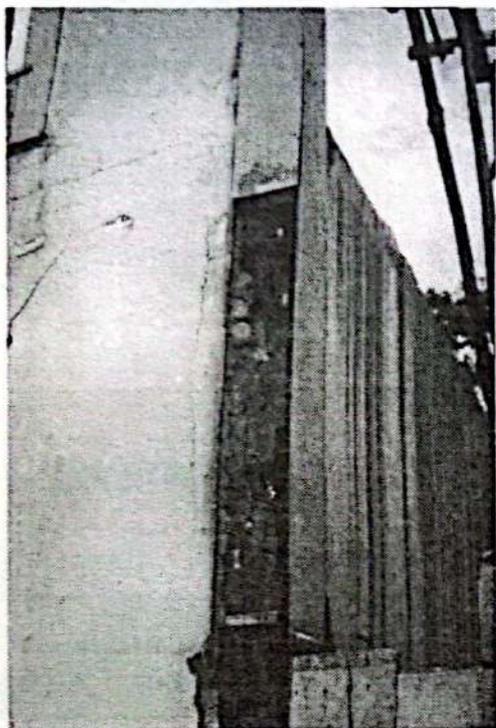
Foto 7 – Diamantina – cunhal de um sobrado em ruínas. Apesar do tempo, ainda em bom estado de conservação.

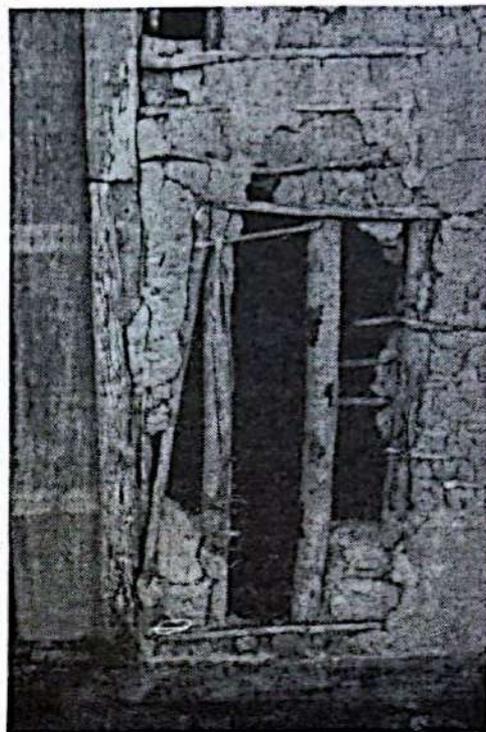
Foto 9 – Casa em Cocais – MG, sem proteção e manutenção o pau-a-pique deteriora-se rapidamente como nesse caso. Notar as varas amarradas com cipó, denunciando a antiguidade da obra.

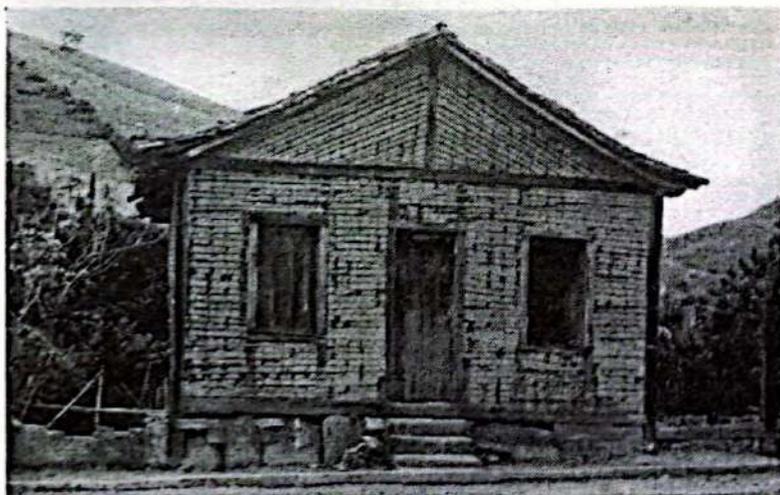
Foto 8 – Diogo Vasconcelos – Minas Gerais. Ótimo exemplo da permanência de sistemas construtivos vernáculos. Observar a curiosa execução da trama da empêna da casa.

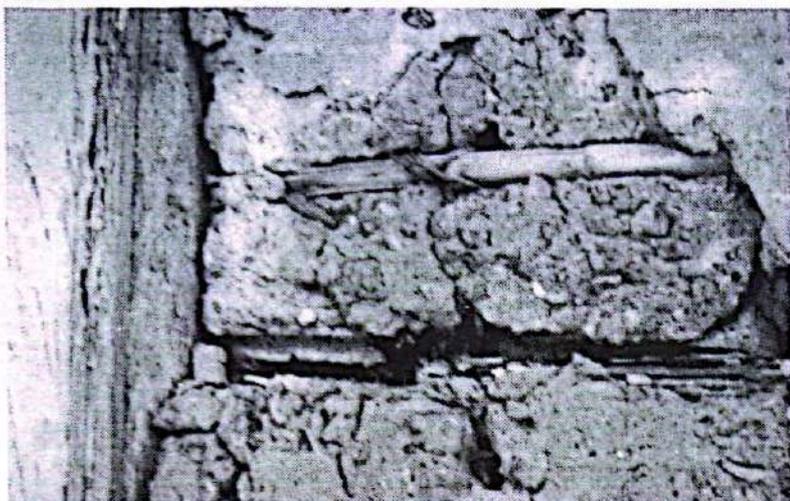
Foto 10 – Parede com vedação de pau-a-pique. Notar a erosão acelerada do barro pela falta do reboco.

Se a madeira é alvo de tantos problemas, a vedação de barro também possui inimigos que o destróem. Os primeiros são infiltrações de água, seja por capilaridade do solo, seja por falta de proteção adequada com rebocos mal executados. O resultado imediato são trincas aparentes, manchas, escurecimentos e o aparecimento de fungos, que, como na madeira, causam deterioração do barro e deixarão o conjunto desagregado. As varas verticais e as ripas também podem ser alvo do ataque de insetos que as destruirão, desagregando a trama interna do pau-a-pique.

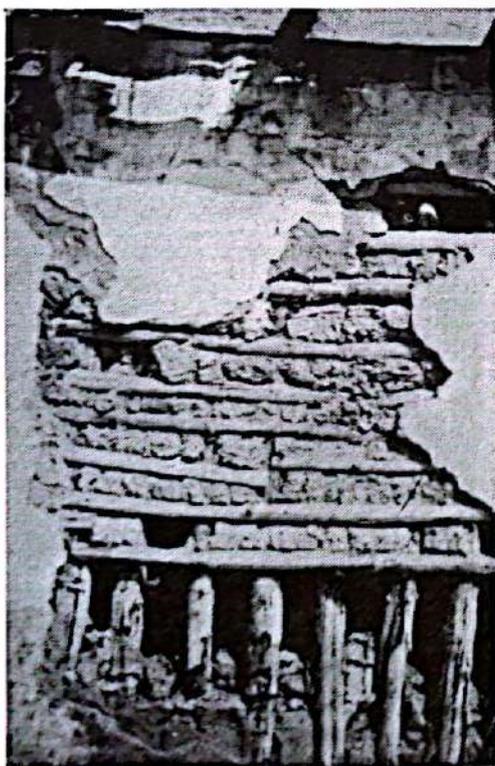
Foto 11 – Cocais – MG. Parede de pau-a-pique onde o reboco ausente dá início imediato à desagregação da vedação.

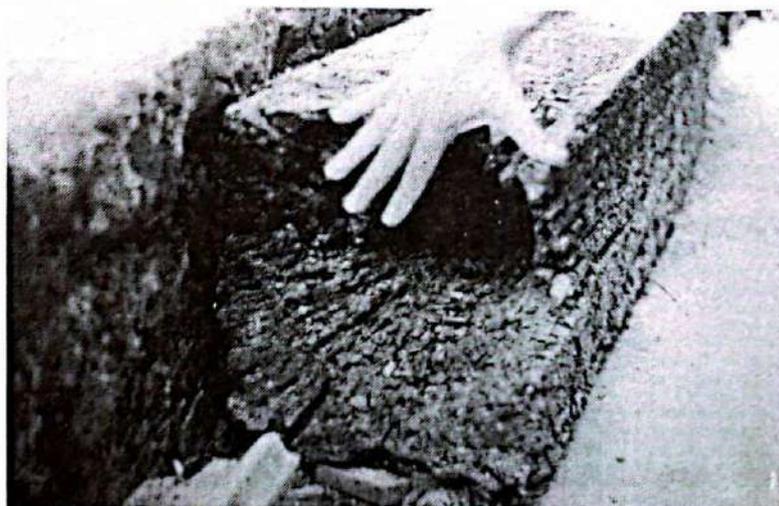
Foto 11 – Esteio retirado da capela do carmo em Diamantina, mostrando seu interior totalmente destruído pelo ataque de cupins.
