Jardins de Petrópolis

MAPEAMENTO DE PATOLOGIAS DO SOLO

PROJETO DE EXTENSÃO - ESCRITÓRIO DE INTEGRAÇÃO - DAU - PUC Minas

Demarcação da área baseada na imagem de satélite, nos levantamentos fotográficos e observações realizadas em visitas. As divisões basearam-se na semelhança de características, sendo identificadas as principais patologias do solo presentes.

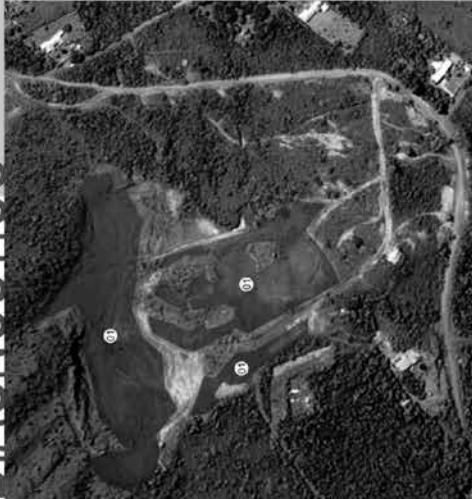
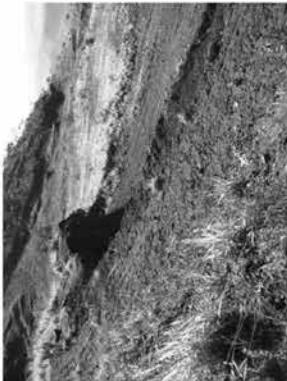
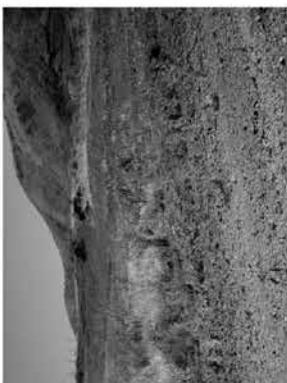
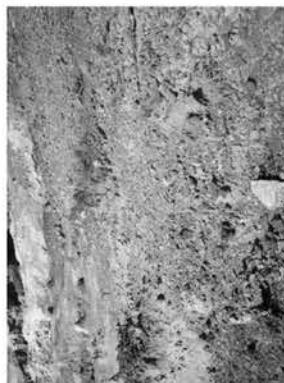
ÁREA 01

O solo está exposto e cascalhado, apresentando baixa fertilidade em decorrência da erosão superficial difusa e do regime pluvial da região, que pode ser considerado alto. Em alguns pontos existe vegetação rasteira que não é capaz de reter essa erosão. Além disso, formam-se algumas pequenas ravinas que podem vir a evoluir. A declividade dessa área pode ser considerada média.

Como a área não possui ravinamentos e vocoramentos críticos, seria viável a fertilização desse solo, já que está muito comprometido. Posteriormente implementaria-se o recobrimento vegetal com espécies da própria região (Cerrado) de pequeno e médio porte com apoio da 'Geomanta' para ajudar na contenção dessa vegetação cultivada e do solo tratado.

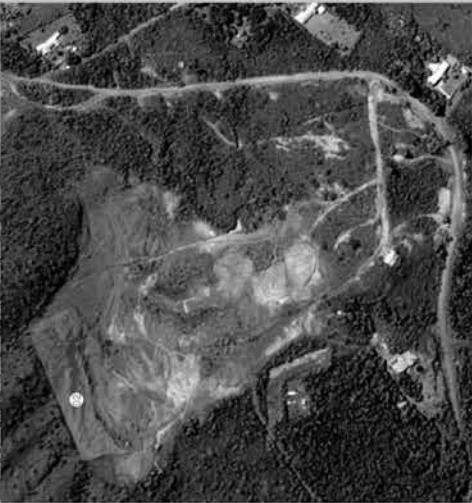
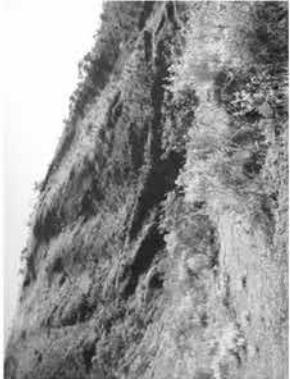
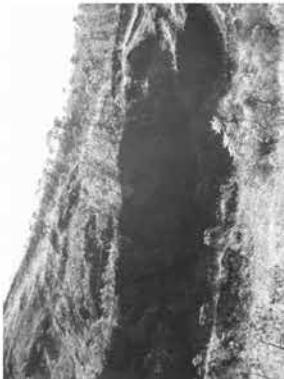
ÁREA 02

É uma área de corte vertical com vegetação de pequeno porte em desenvolvimento. Entretanto, ainda pode haver carreamento de sedimentos superficiais.

Contenção com bambu no sopé do corte, de modo a acumular esses sedimentos superficiais evitando seu carreamento e provável assoreamento dos talvegues.

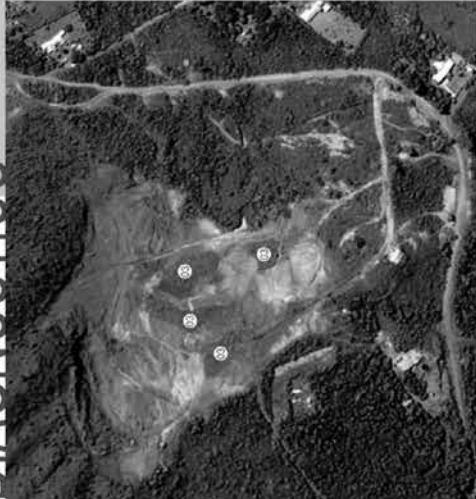
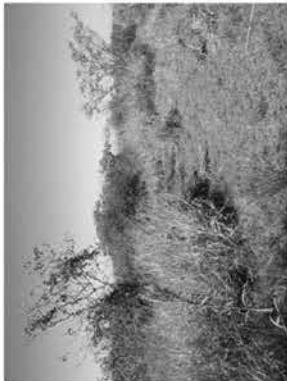
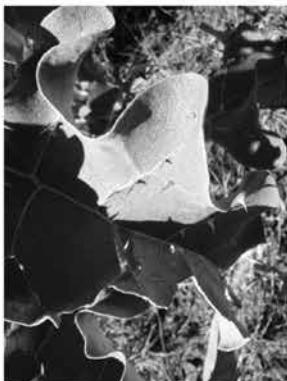
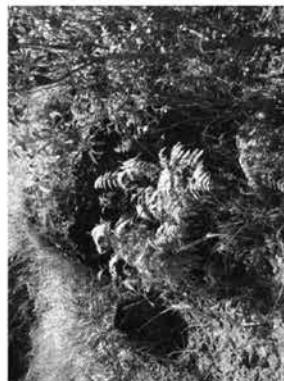
DIAGNÓSTICO

São áreas de vegetação de pequeno porte com presença de algumas espécies arbóreas de médio porte. Percebe-se diversidade de espécies, ressaltando que em toda a região da Cascalheira predominam o bioma Cerrado, sendo essa vegetação também assim caracterizada.

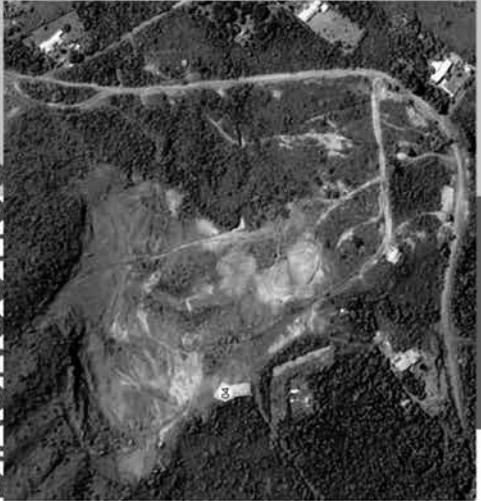
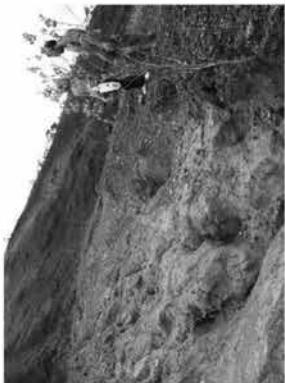
ÁREA 04

Pequena área de declividade média a alta, solo totalmente exposto e em processo de erosão. Presença de ravinamentos em desenvolvimento que podem evoluir e/ou colaborar para assoreamento dos talvegues.

Pequenas rampas de contenção feitas de bambus e madeira, de preferência da própria região ou reutilizadas. Os sedimentos contidos pelo sistema, preencheriam as ravinas, evitando sua evolução e assoreamento. Esta contenção pode ser associada a resíduos sólidos, de modo a induzir um assoreamento.

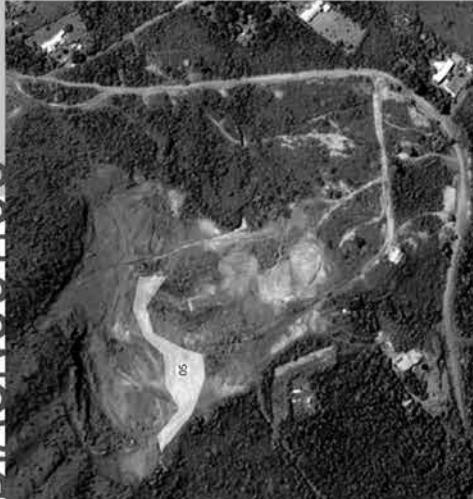
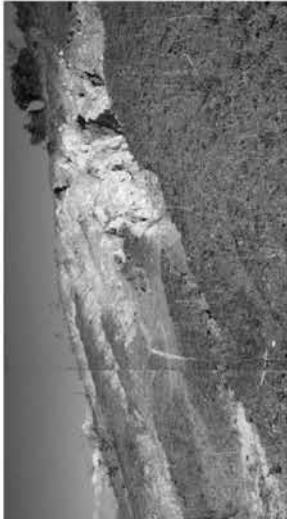
ÁREA 05

Área crítica de ravinamento é vocoroçamento, com grande declividade, solo totalmente exposto, pedregoso e argiloso. A ravina é iniciada em um ponto onde o escoamento – que era difuso – se une provocando grande velocidade e volume de água, percorrendo retinamente por cerca de 30m, com a proximidade de 1m de profundidade, culminando em uma grande vocoroça ativa.

Essa vocoroça tem forma de balão, medindo 39,4m de comprimento, 17,20m de largura e 2 a 3m de profundidade. Sua base culmina em ravinas ramificadas, nas quais a água percorre de forma anastomosada, que se unem seguindo o caminho das águas por cerca de 100m em movimento meandrante, até encontrar uma área vegetada, onde a velocidade de escoamento e o grau de erodibilidade são diminuídos.

Contenção por toda a extensão das ravinas, associada nos pontos críticos a uma estrutura em bambu e amarrões, além de material inerte (restos de construção civil) inseridos na loca principal da grande vocoroça. Essas medidas buscam diminuir a velocidade das águas, o carreamento superficial de sedimentos e o consequente acúmulo desses sedimentos, minimizando o grau de erodibilidade até alcançar a estabilidade total da vocoroça e seu reequilíbrio ambiental.

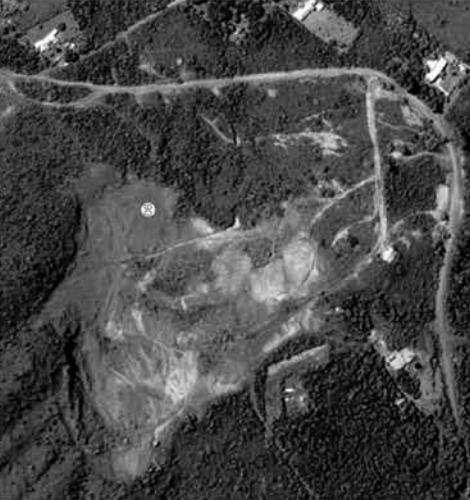
ÁREA 06

A declividade do terreno é de baixa à moderada, o solo está exposto, cascalhado e parece ter baixa fertilidade pelos mesmos motivos das outras áreas diagnosticadas. Apresenta ravinamentos ramificados de profundidade média, erosão difusa e superficial. A área tem, em suas cotas mais baixas, uma contenção em pneu argamassado feita há alguns anos que parece colaborar para a minimização dos processos erosivos. Logo após essa contenção existe uma escada dissipadora, a vegetação é menos rarefeita que o restante da Cascalheira, tendo porte médio, e mostra bom equilíbrio ambiental.

Para os locais de erosão difusa pode-se implementar a "geomanta" em conjunto com vegetação de pequeno e médio porte. Para as ravinas ramificadas e anastomosadas, seria viável rampas de contenção de bambu e madeira da própria região, com as quais seria impedida a evolução das ravinas, auxiliando no acúmulo de sedimentos e decorrente preenchimento das valas, podendo após essa fase concluída, expandir a geomanta e vegetação para esses locais.

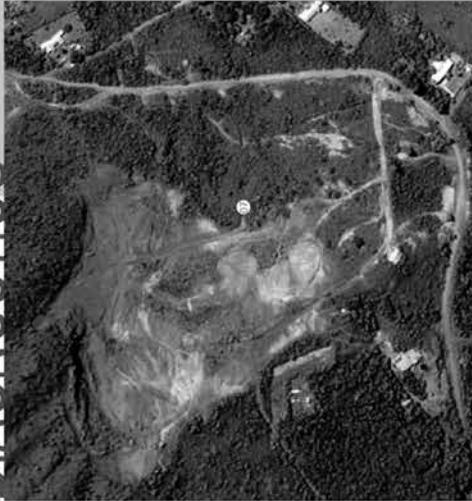
ÁREA 07

Essa área se inicia com o aparecimento de uma ravina que decorre da união de escoamento difuso. Percorre uma distância de aproximadamente 130 à 150m de forma retilínea, com cerca de 1m à 1,50m de profundidade. Encontra-se grande número de seixos e cascalhos rolados. No final desse percurso essa ravina se abre em uma grande voçoroca em forma de bumerangue, com dimensões de 14,4m de largura, 30m de comprimento e 6,20m de profundidade, apresentando em suas paredes laterais internas sinais de vários deslizamentos ativos e no fundo aparecem gres, conglomerados e blocos rolados. Essa voçoroca se estreita e dá seguimento a nova ravina de forma meandrante, que se mantém bem vegetada, possui profundidades diversas e extensão de aproximadamente 200m, quando encontra a Avenida Morro do Pires.

Para as ravinas podem ser implantados degraus ou rampas de bambus e madeiras da própria região, impedindo a evolução e contribuindo para acúmulo de sedimentos. E para a voçoroca pode, ser utilizadas contenções em bambus e madeiras e preenchimento com material inerte para que o processo de preenchimento aconteça com mais rapidez e assim, minimizar a erodibilidade e o assoreamento dos talvegues, atingindo seu equilíbrio ambiental através de um futuro aparecimento de solo e recobrimento vegetacional.

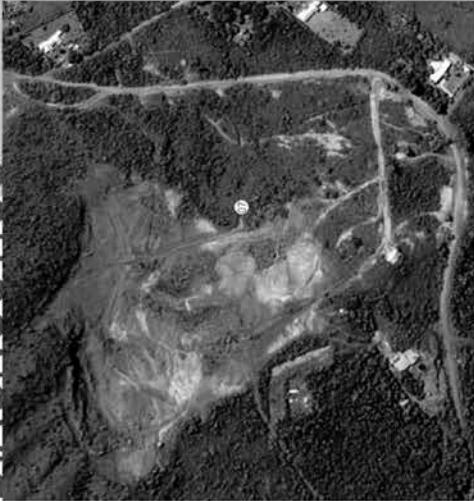
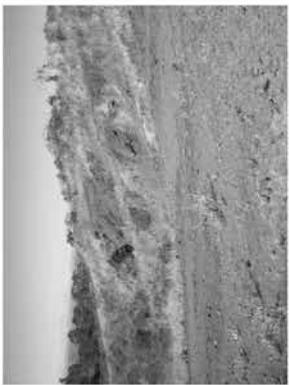
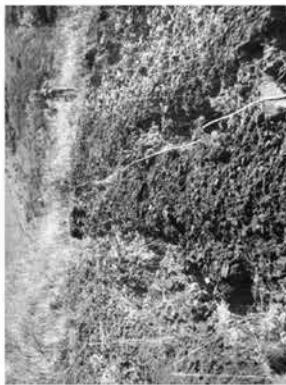
ÁREA 08

Essa área tem alta declividade e apresenta diversos ravinamentos de média a alta profundidade. Existem duas vocorocas com dimensões consecutivas de 17,5m de largura, 20,3m de comprimento e 3m de altura e, 15m de comprimento, 8m de largura e 2,5m de profundidade. Evoluíram dessas diversas ravinas ainda ativas, que parecem caminhar num processo de junção, ou seja, irão se unir em uma única vocoroca. Parece haver um lento processo de recobrimento vegetacional natural em algumas partes das vocorocas, o que pode colaborar para atingir seu equilíbrio ambiental.

Para as ravinas podem ser feitas tramas de bambus e madeiras que são fixadas em suas paredes, apoiadas no próprio solo, procurando deter os sedimentos erodidos, já que a declividade é alta. As vocorocas podem ser preenchidas com estruturas de contenção em bambu e madeiras, assim como material inerte buscando diminuir a velocidade das águas e o grau de erodibilidade.

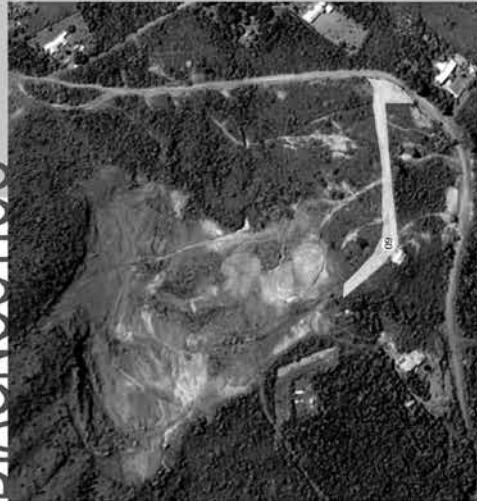
ÁREA 09

Essa área equivale à antiga estrada de acesso à exploração de cascalho. Apresenta ravinamentos profundos com cerca de 1 m a 1,5 m, evoluindo de pequenas para grandes ravinas. Sua declividade pode ser considerada de média a alta, com alto grau de erodibilidade. A superfície do solo está totalmente cascalhada e não há presença de vegetação. Não há possibilidade de uso para passagem de veículos automotores devido às patologias encontradas, portanto o acesso é feito somente a pé.

Para as ravinas podem ser feitas tramas com bambus e madeira, que serão fixadas em suas paredes e apoiadas no próprio solo, procurando deter os sedimentos erodidos. Para acelerar o processo de recuperação, as ravinas mais profundas podem ser preenchidas com resíduos sólidos da construção civil (entulho), que também auxilia na retenção de sedimentos.

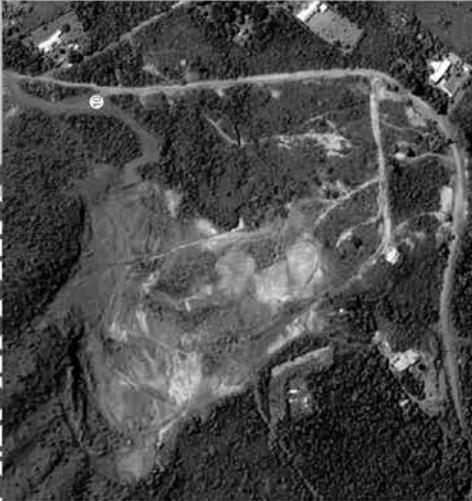
ÁREA 10

Se inicia ao lado da contenção de pneus existente, com o aparecimento de uma ravina de declividade e erodibilidade média. Encontra-se grande número de seixos e cascalhos rolados. Essa ravina apresenta-se de forma meandrante com sinais de vários deslizamentos ativos em suas paredes laterais; no fundo existem grés, conglomerados e blocos rolados. Se mantém bem vegetada em alguns trechos, apresentando profundidades diversas e extensão desconhecida.

Para as ravinas podem ser implantados degraus ou rampas de bambus e madeiras da própria região, impedindo a evolução e contribuindo para o acúmulo de sedimentos. Além da utilização de material inerte para que o processo aconteça com mais rapidez, minimizando a erodibilidade e o assoreamento dos talvegues. O objetivo é que a área atinja seu equilíbrio ambiental através de um futuro recobrimento vegetacional.

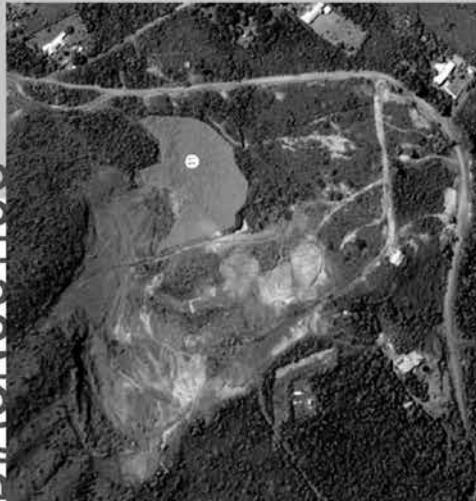
DIAGNÓSTICO

Essa área apresenta cobertura vegetal de porte médio, excelente para busca de espécies nativas da região para o plantio no entorno.

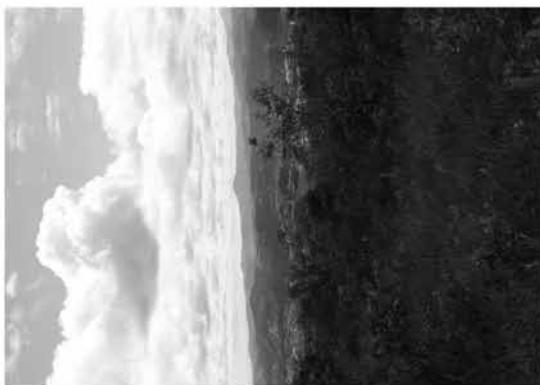
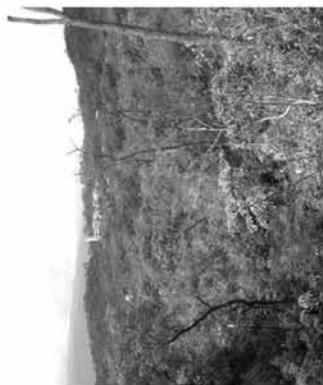
PROPOSTA EXPANSÃO

A área não necessita de intervenção direta, entretanto deve-se buscar manter e possibilitar a expansão dessa vegetação, e isso poderá ser feito através das intervenções em seu entorno.

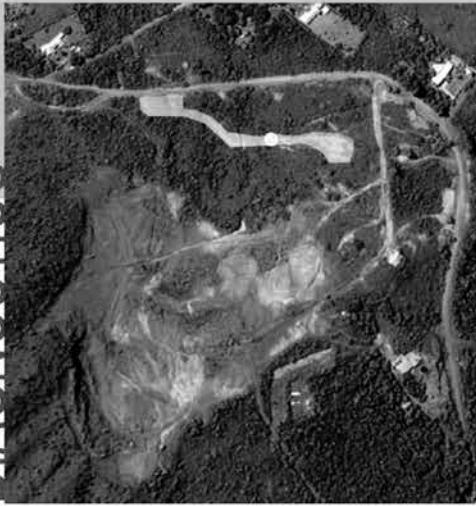
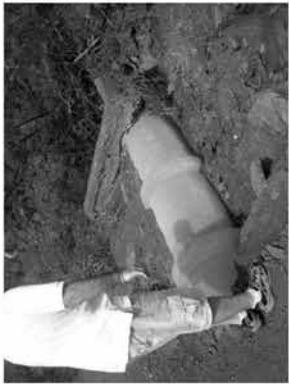
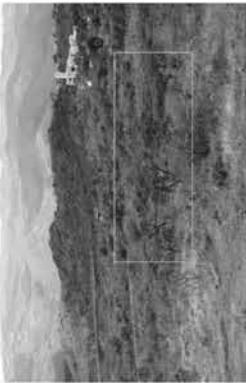
ÁREA 12

Essa área se inicia com o aparecimento de uma ravina que decorre da união de escoamento e apresenta diversos ravinamentos de média a alta profundidade, de conformidade retilínea e ramificada.

O grau de erodibilidade é médio a baixo, devido a declividade e a vegetação marginal das ravinas. Culmina em uma manilha implantada para escoamento superficial das águas. A manilha atravessa a Avenida Morro do Pires pelo subsolo.

Para os locais de erosão difusa pode-se implementar a 'geomanta' em conjunto com vegetação de pequeno e médio porte. Para as ravinas ramificadas e retilíneas, seria viável rampas de contenção de bambu e madeiras da própria região, com as quais seria impedida a evolução das ravinas, auxiliando o acúmulo de sedimentos e decorrente encharcamento das valas, podendo então, após essa fase concluída, expandir a 'geomanta' e vegetação para esses locais.

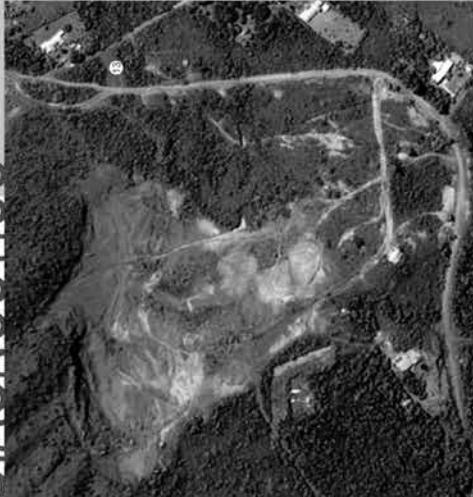
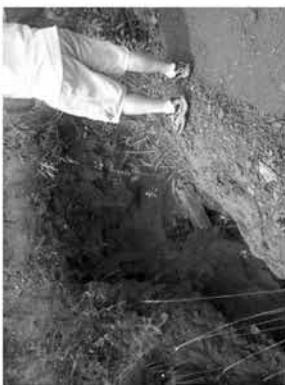
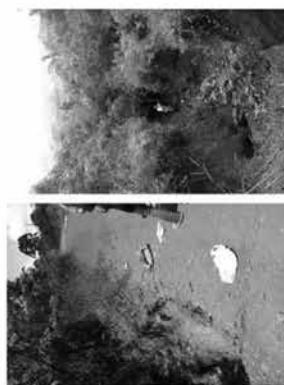
ÁREA 13

Essa área não pertence à Cascalheira, entretanto sofre diretamente seus efeitos. Apresenta ravinamentos severos na marginal da avenida Morro do Pires, proveniente da manilha implantada no local. Esses ravinamentos se abrem em uma grande voçoroca que se apresenta em forma trapezoidal com dimensões de 8 e 2 m de largura, 35 m de comprimento e 4 e 2 m de profundidade, apresentando em suas paredes laterais internas sinais de vários deslizamentos ativos e no fundo aparecem grés, conglomerados e blocos rolados. Essa voçoroca se estreita e dá seguimento a nova ravina de forma meandrante, que se mantém bem vegetada, e com profundidades diversas. Quando encontra a Rua Hibisco em colas mais baixas que a avenida, há a presença de outra manilha.

Para as ravinas podem ser implantados degraus ou rampas de bambus e madeiras da própria região, impedindo a evolução e contribuindo para acúmulo de sedimentos. Para a voçoroca, podem ser utilizadas contênges em bambus e madeiras e preenchimento com material inerte para que o processo de entupimento aconteça com mais rapidez, minimizando a erodibilidade e o assoreamento dos talvegues, de modo a atingir seu equilíbrio ambiental através de um futuro aparecimento de solo e recobrimento vegetacional.

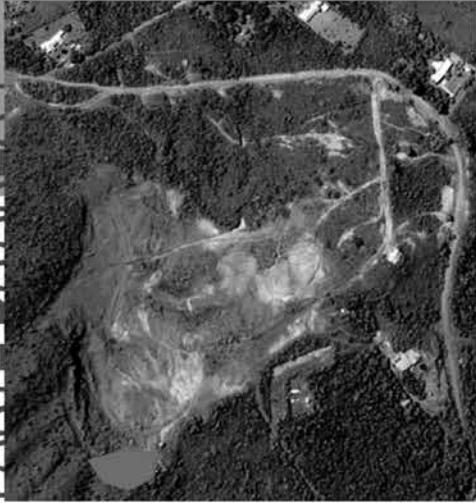
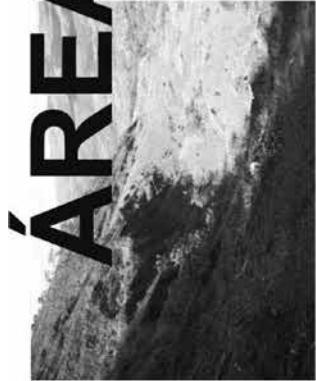
ÁREA PILOTO

Área piloto escolhida pela equipe para a intervenção, por se localizar em cotas mais altas, sendo ali identificado o inicio do processo erosivo em graves condições. Apresenta solo exposto e cascalhado, e baixa fertilidade em decorrência da erosão superficial difusa e do regime pluvial da região, que pode ser considerado alto.

Deverão ser implantados dispositivos de contenção, conforme croquis ao lado, que serão testados na universidade, objetivando a escolha da tipologia adequada e o desenvolvimento de técnicas eficientes para sua construção. Os dispositivos deverão conter os sedimentos gerados pela erosão hídrica e suas diversas consequências.

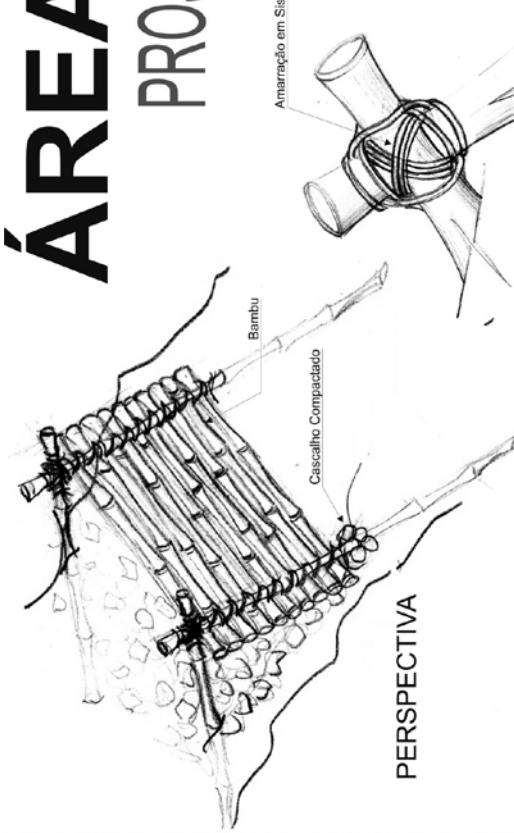
PROJETO DO PROTÓTIPO

A utilização desse dispositivo na área piloto tem como objetivo principal a contenção de sedimentos e dispersão de energia de escoramento da água. Quando for alcançada a estabilidade da encosta, é prevista a inserção de vegetação, talvez com o auxílio da geomanta para maior estabilização. O esquema abaixo demonstra o básico sistema de reação de apoio desse dispositivo (B e C). Como podemos observar, para que ele funcione é necessária uma amarração no ponto (A) a 90°, e o mais estável possível, para que o sistema, que tenderia ao giro, permaneça estável. Para tal, foram testados vários tipos de amarragens sendo escolhido o que vemos nesta prancha.

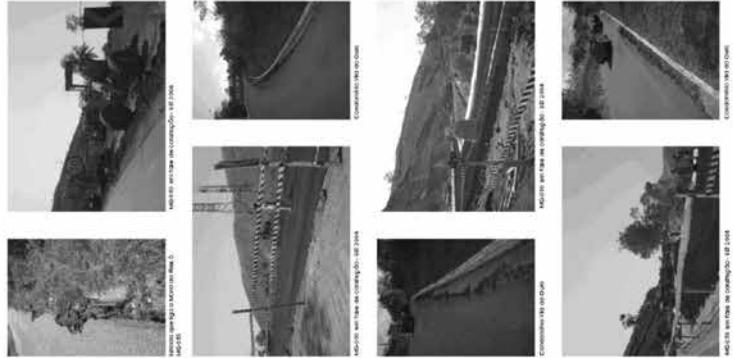
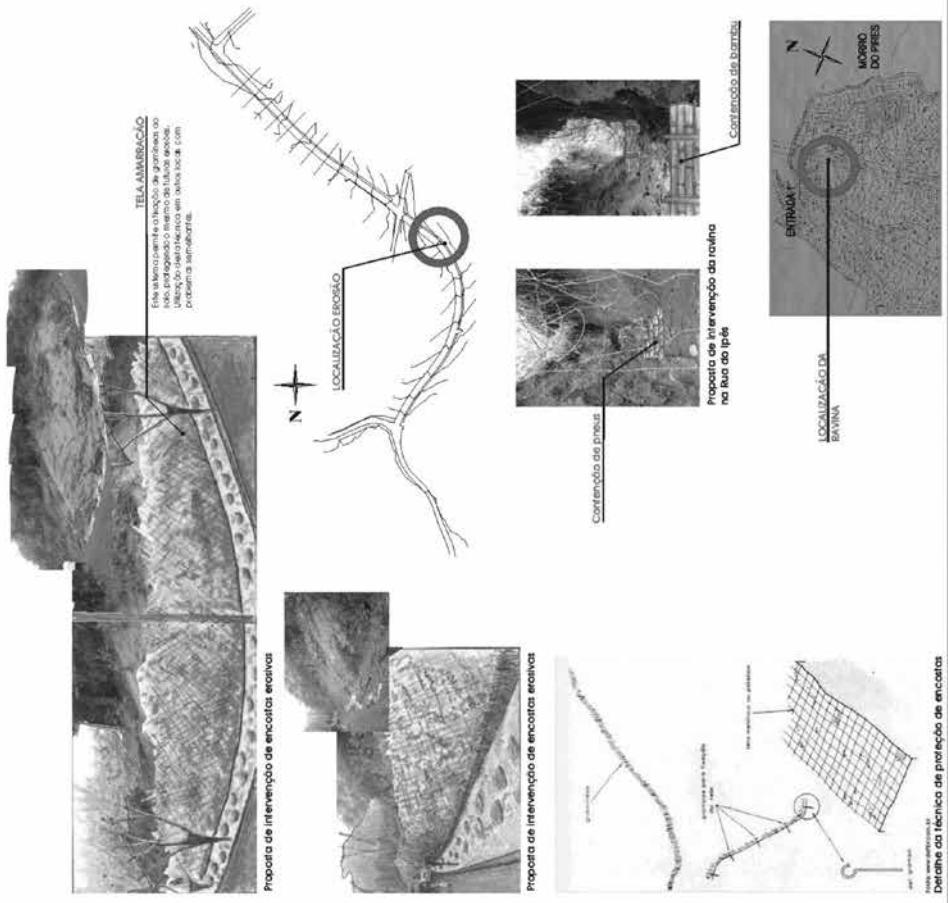
MÁS PRÁTICAS

Estão denominadas como "más práticas" o uso imprudente dos sistemas convencionais de pavimentação. É levado em consideração o mal uso do diretor público, falta de planejamento e falta de respeito a um sistema destinado para o drenagem e desassento de águas pluviais.
