# **ASPECTOS DA RESTAURAÇÃO SOB A ABORDAGEM DE CARBONARA**

*ASPECTS OF RESTORATION UNDER THE APPROACH OF CARBONARA*

Andrei Ruppenthal Siluk<sup>1</sup>  
Vanessa de Conto<sup>2</sup>  
Ângela Grandeaux Pisani<sup>3</sup>  
Janis Elisa Ruppenthal<sup>4</sup>

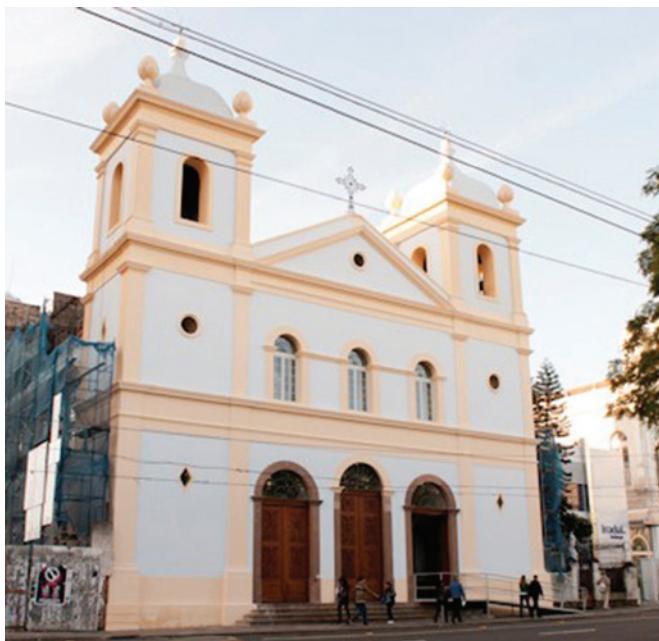
Figura 4 • Rampa de acesso e restauro da fachada

Ao longo dos anos, a igreja passou por diversas intervenções como a adoção de acessibilidade para portadores de necessidades especiais, com a construção de rampas e a instalação de um elevador. Mesmo assim o acesso ao interior da igreja permaneceu o mesmo da época da construção do prédio, apesar da renovação e do acréscimo da rampa (FIG. 4).

Observa-se também o cuidado com a paleta de cores que compõe a pintura da fachada, pois as cores suaves remetem às cores originais da igreja (FIG. 4). Dessa forma, ficou clara a extensão dos procedimentos de restauro para o ambiente ou entorno da obra como forma de garantir sua adequada conservação física e também sua leitura como obra de arte.

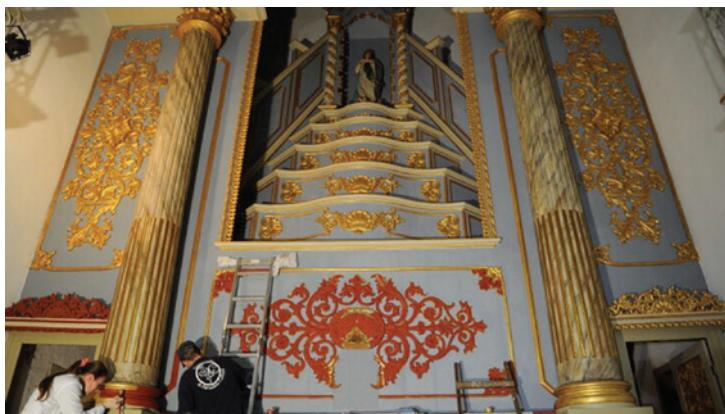
Figura 5 • Detalhes da restauração dos bens artísticos integrados

O êxito no processo de restauração pode ser analisado, entre outros fatores, na cor dourada das peças, escondidas pela ação do tempo e dos cupins. O sucesso na revitalização dessas obras, algumas com mais de 150 anos, pode ser visto na figura 5.

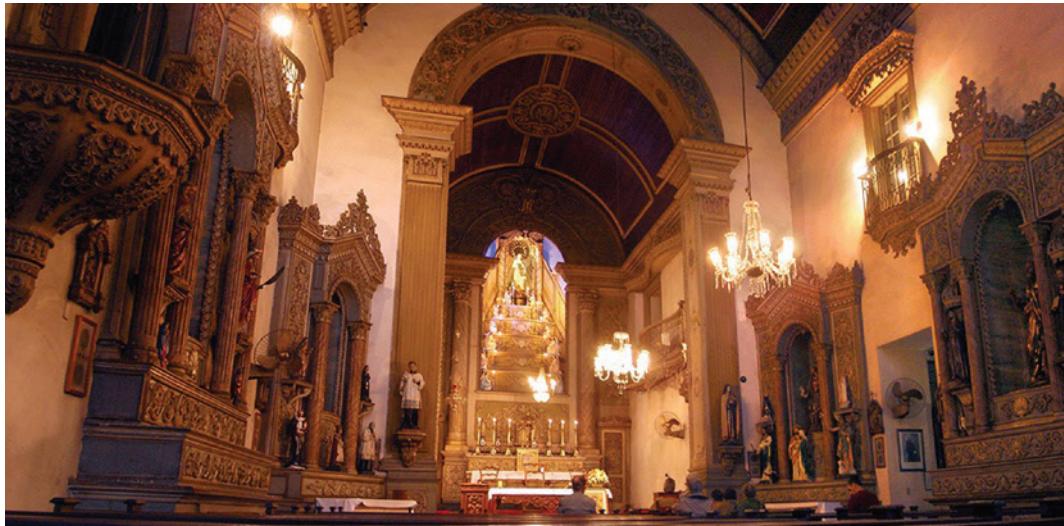
Figura 7 • Colocação de lustres de LED e restauração da cor original do teto

Em substituição aos lustres retirados, foi executado um novo projeto luminotécnico para a nave central da igreja, constituído por um conjunto de iluminação pendente, com um desenho neutro, para não agredir o ambiente original (FIG. 7). Apesar de apresentar um desenho com linhas modernas, o projeto luminotécnico remete ao conceito original da década de 1880, quando a iluminação era fornecida com velas e lampiões, formando uma auréola iluminada. Visando a uma proposta mais eficiente em termos energéticos e ambientais, a iluminação foi projetada utilizando LED, com lentes especiais que direcionam o foco de luz para a assembleia.

A restauradora, por meio de estudos e pesquisas históricas, descobriu que o entalhador João do Couto e Silva empregou, originalmente, no altar-mor e no teto, a cor azul-claro, com entalhes dourados. Após a realização de ensaios e testes, chegou-se ao tom exato de azul que se acredita ser o da época. Para que a cor da tinta não fosse distorcida pela iluminação, também foi projetado um conjunto de luminárias de LED em que as temperaturas de cor de luz utilizadas não causam distorção (FIG. 7).

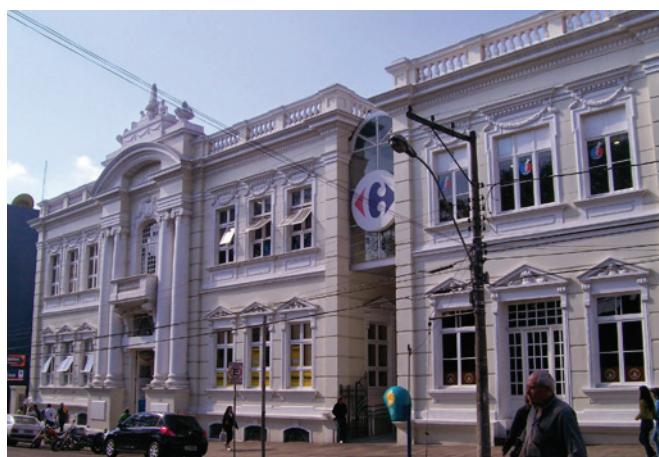
Figura 9 • Carrefour (2009) - fachada para a Avenida Rio Branco

Em 2007, o prédio que se encontrava malconservado foi alugado pelo grupo francês Carrefour, para ser transformado em um hipermercado. No projeto, foram mantidas apenas as paredes da fachada lateral e a fachada frontal, demolindo-se praticamente todo o resto da antiga escola (FIG. 9). Uma capela com afrescos no teto atribuídos a um dos discípulos de Aldo Locatelli, Emílio Sessa, foi transformada em um café. O espaço interno restante do edifício foi transformado em um grande galpão, no qual estão expostos os produtos do hipermercado.

A conversão da escola em hipermercado descaracterizou o edifício, alterando a unidade do estilo arquitetônico ali presente. Ao analisar a intervenção, percebe-se a falta de preparo da gestão pública para tratar o patrimônio histórico da cidade e incentivar a sua preservação. Essa crítica se estende à destinação de um estacionamento na área externa, onde existia um conjunto de tamareiras, e ao fechamento definitivo dos corredores com arcadas (FIG. 10). Esse tipo de intervenção equivocada fez com que parte da identidade do local, que era de aprendizagem de artes e ofícios, tenha sido alterada, gerando um ambiente urbano degradado (LORENSINI *et. al.*, 2014). Foi privilegiada a construção máxima, favorecida pelo novo uso. Por outro lado, salienta-se que o plano diretor da cidade de Santa Maria contribuiu para que essas alterações de uso fossem realizadas, permitindo um índice de ocupação superior ao que seria adequado. As tamareiras e outras árvores que ali se encontravam foram removidas com a promessa de serem replantadas em alguma área verde pública, mas acabaram morrendo antes do replantio (ROMANO; CASTRO; HUBER, 2013; LORENSINI *et. al.*, 2014).
