# DESENHO URBANO E MOBILIDADE

URBAN DESIGN AND MOBILITY

Arnoldo Debatin Neto<sup>1</sup>  
Jonara Machado de Oliveira<sup>2</sup>

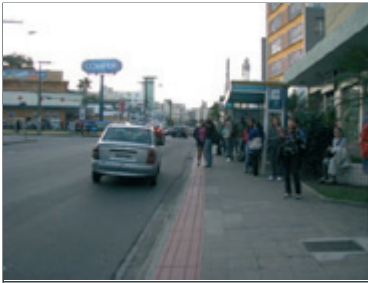
Em frente ao centro comercial, a grande quantidade de pessoas aguardando no ponto de ônibus obstrui a circulação. A largura da calçada é insuficiente para o movimento.

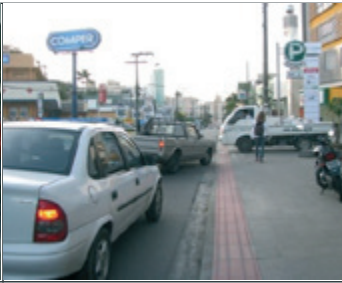
Grande movimento de veículos em frente aos edifícios comerciais e ao supermercado. Ao fundo, são vistos edifícios residenciais de até seis pavimentos.

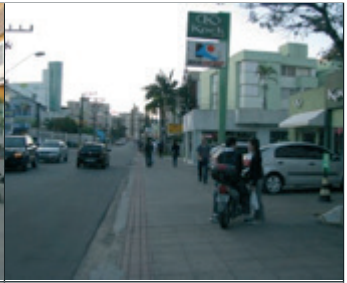
Após os edifícios comerciais de 12 pavimentos, edificações comerciais de baixa altura com estacionamento na frente. A largura e a qualidade da calçada são adequadas ao movimento.

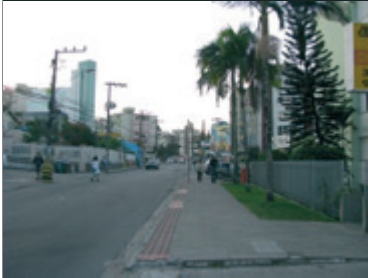
Estreitamento da calçada e presença de vegetação em frente a um edifício residencial de quatro andares. A calçada apresenta dimensões adequadas ao movimento, porém algumas irregularidades.

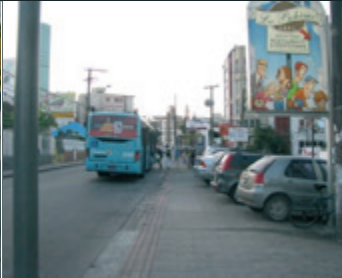
Edificações comerciais de baixa altura aproveitam o declive natural do terreno. Sua relação com a rua ocorre através das vagas de estacionamento, escadas para acesso e grande quantidade de propaganda.

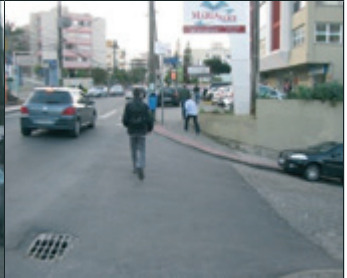
Grande inclinação da via na interseção com a Rua Cônego Bernardo dificulta a caminhada. Ao fundo, são vistos edifícios residenciais de quatro pavimentos e placas de propaganda.

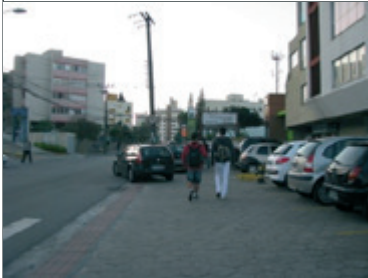
Edifício comercial de seis pavimentos separado da calçada por vagas de estacionamento. Nota-se o piso irregular e automóveis circulando na calçada.

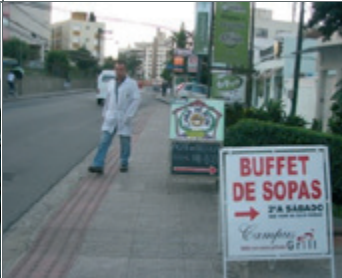
Sequência de edificações comerciais de baixa altura, separadas da calçada por vagas de estacionamento. Calçada ocupada por excesso de placas de propaganda.

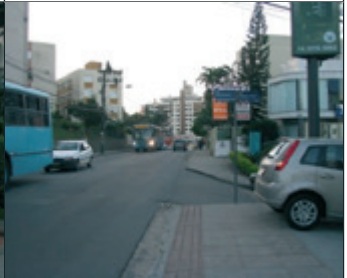
Inclinação excessiva causa desconforto para pedestres na interseção com a Rua Professor José B. de Souza. Vagas de estacionamento obstruem a visão do cruzamento.

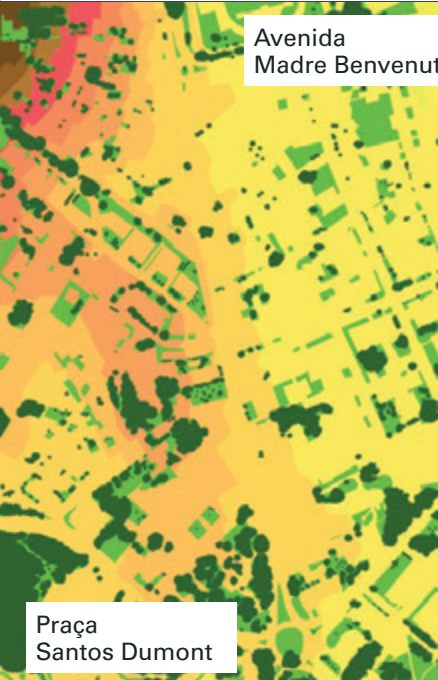
**Quadro 6. Categoria sítio físico**

<b>Categoria sítio físico</b>	
Topografia	Aclives e declives suaves ao longo do trajeto nos dois sentidos. Mudança brusca de declividade no acesso às vias perpendiculares.
Sistema hídrico	Não se aplica.
Vegetação	Presença massiva na Praça Santos Dumont e pontual ao longo do trecho. Praticamente não há arborização urbana.
Clima	Temperado (INSTITUTO BRASILEIRO DE GEOGRAFIA E ESTATÍSTICA, 2011). Aparentemente não há áreas com excesso de vento ou com potencial para inversões térmicas.
<p>Mapa síntese: o objetivo desse mapa é uma leitura mais geral dessa categoria.</p> <p>. As cores que vão do marrom ao amarelo representam a topografia (quanto mais próximo do marrom, mais alta é a cota).</p> <p>. Os tons de verde representam a vegetação: tons de verde mais escuros denotam áreas com vegetação mais densa, e tons mais claros, vegetação mais esparsa.</p>

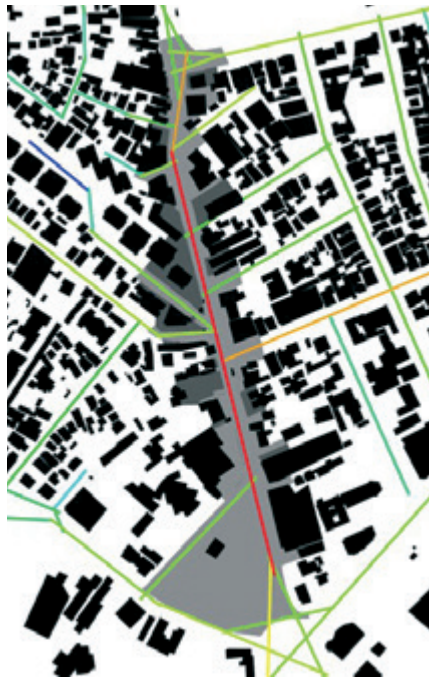
### Quadro 13. Sintaxe espacial

Sintaxe espacial	
Integração local raio 3	A Rua Lauro Linhares aparece como a via mais integrada do sistema para percursos com até três passos topológicos
Relação espaço X e x	Na fachada oeste, observam-se mais espaços visualizáveis, porém não penetráveis (espaço X). A fachada leste apresenta mais espaços visualizáveis e penetráveis (espaço x), ou seja, fachadas que se relacionam diretamente com a rua.

Observar que, quanto mais fria for a cor das vias consideradas, menor a conectividade, quanto mais quente for a cor, maior a conectividade.

Pela sintaxe espacial, foi possível observar que os trechos em frente às edificações ligadas diretamente à calçada apresentam maior movimento de pedestres quando comparados a trechos em frente às edificações separadas da calçada por portão ou muro. A via analisada apresentou o maior fator de integração local da área de estudo, podendo ser considerada importante corredor para movimentação de pedestres.
