AVALIAÇÃO IN VITRO DA MICROINFILTRAÇÃO CORONÁRIA EM CINCO MATERIAIS SELADORES TEMPORÁRIOS USADOS EM ENDODONTIA*IN VITRO EVALUATION OF CORONAL MICROLEAKAGE IN FIVE TEMPORARY SEALING MATERIALS USED IN ENDODONTICS*

Trabalho desenvolvido no Curso de Especialização em Endodontia, do Centro Integrado de Educação Continuada – CIEC - da Unidade de Ensino Superior - INGÁ - UNINGÁ - São Luiz/ Maranhão

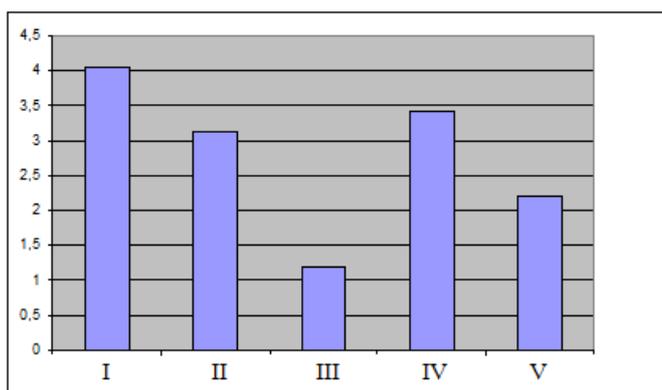
As médias representando a magnitude de percolação (infiltração marginal de corante nas interfaces dente-material selador) ocorridas nos grupos experimentais encontram-se expressas no Gráfico 1.

Grupo I: 4,04mm
Grupo II: 3,12mm
Grupo III: 1,2mm
Grupo IV: 3,41mm
Grupo V: 2,2mm

Gráfico 1 - Comparação das médias de percolação entre os seladores temporários

No Grupo I, pode ser observado que o cimento Óxido de Zinco-Eugenol obteve a média de infiltração marginal pelo corante azul de metileno (percolação) de 4,04 mm e a penetração média devido à porosidade foi de 3,71mm. No cimento IRM (Grupo II), a média de infiltração marginal foi de 3,12mm e a decorrente de porosidade foi de 0,5mm. Para o Coltosol[®] (Grupo III), a média apurada foi de 1,2 mm de percolação e de 1,4 mm com relação à porosidade. O CIV (Grupo IV)

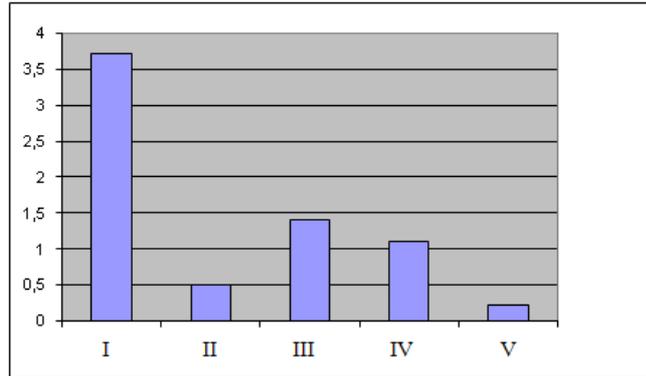
Considerando-se a porosidade dos produtos testados (distância entre o centro da superfície externa até o ponto de maior

infiltração de corante no corpo do material selador), os valores das médias obtidas são apresentados no Gráfico 2.

Grupo I: 3,71mm
 Grupo II: 0,5m
 Grupo III: 1,4mm
 Grupo IV: 1,1mm
 Grupo V: 0,23mm

Gráfico 2 - Comparação das médias de Porosidade entre os seladores temporários

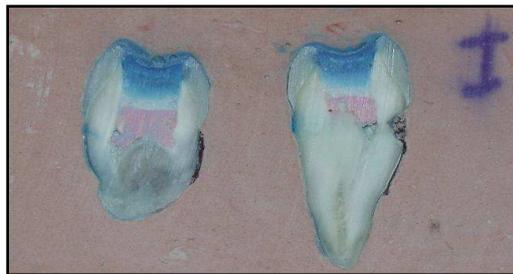
Figura 1 - Penetração de corante por infiltração marginal e porosidade no cimento Óxido de Zinco-Eugenol

I) revelaram que dentre os seladores temporários pesquisados, este foi o que apresentou os maiores níveis de infiltração, tanto marginal quanto no corpo do próprio cimento. Provavelmente isto se deve às propriedades físicas do material. Por outro lado, o cimento Óxido de Zinco-Eugenol apresentou resultados satisfatórios, quando utilizado em associação com diversos restauradores temporários, na forma de selamento duplo^{13,16}.

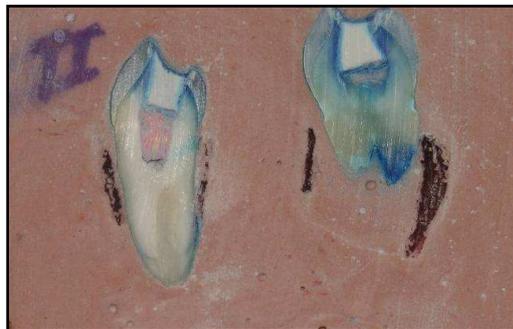
Figura 2 - Penetração de corante por infiltração marginal e porosidade no cimento IRM

Os espécimes do grupo II (IRM[®]) mostraram a infiltração marginal profunda, de maneira semelhante ao reportado em outras pesquisas^{3,15}. Contrastantemente, a penetração do corante na massa do material foi limitada, fato também relatado por Kazemi *et al.*¹¹. É importante ressaltar que apesar da adição de cargas endurecedoras, este cimento é fortemente influenciado pela proporção pó-líquido e apresenta propriedades estéticas desfavoráveis.

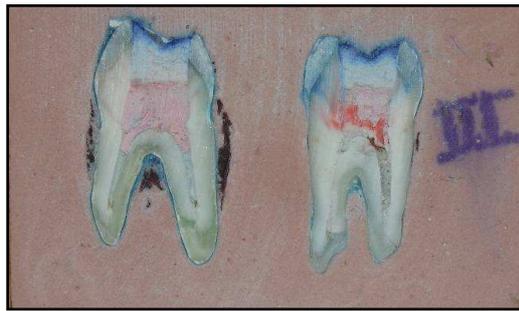
Figura 3 - Penetração de corante por infiltração marginal e porosidade no Coltisol®

Assim como em outros experimentos^{3,11,12,21}, o Coltosol[®] (Grupo III) foi o selador coronário que apresentou os melhores resultados, com baixos níveis de infiltração marginal e reduzida presença de corante nas porções internas das restaurações. A presa lenta e a capacidade de expansão higroscópica deste material são fatores que favorecem um vedamento mais eficiente, mas cabe destacar, que esta última propriedade, em dentes enfraquecidos, pode resultar em fraturas dentais²². Apesar de ser oferecido pronto para uso e ser de fácil inserção, o fabricante recomenda que seu uso não seja estendido por mais de 2 semanas, já que ele pode ser afetado por cargas mastigatórias^{3,9}.

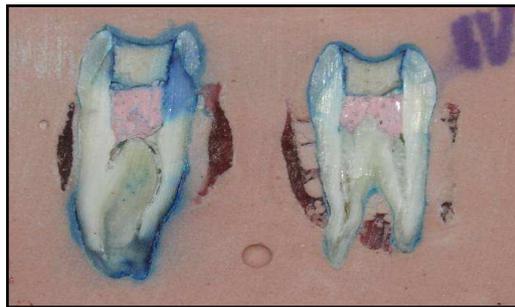
Figura 4 - Penetração de corante por infiltração marginal e porosidade no Cimento Ionômero de Vidro Vidrion R®

O cimento ionômero de vidro (Grupo I4) exibiu médias acentuadas de infiltração marginal e resultados medianos quanto à impregnação do corante na massa do produto. Tal comportamento também foi comprovado em estudos anteriores^{12,13,23}. Provavelmente a falta de um sistema adesivo favorece a infiltração marginal,

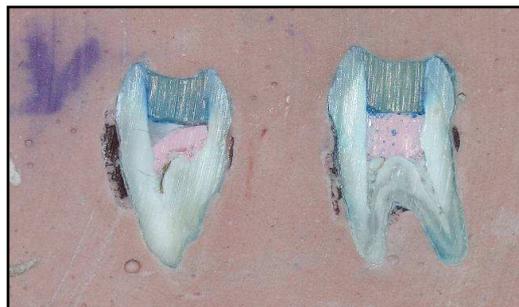
Figura 5 - Penetração de corante por infiltração marginal e porosidade na resina fotopolimerizável TPH Spectrum®

A análise da resina fotopolimerizável testada neste experimento (Grupo V) comprovou que o produto apresentou medidas de infiltração marginal ligeiramente maiores daquelas encontradas para o Coltosol[®]. Quanto à porosidade, a resina foi a que exibiu os menores índices de penetração de corante no interior dos corpos de prova. Outros autores^{10,18} também relataram bons resultados com materiais resinosos fotopolimerizáveis, ressaltando-se ainda suas excelentes propriedades estéticas.

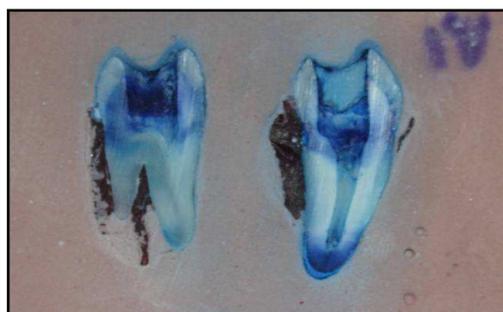
No grupo controle, onde os dentes não receberam qualquer tipo de material selador coronário, todos os elementos

apresentaram infiltração intensa da solução marcadora (Figura 6).

Figura 6 - Espécime representativo da penetração do corante no grupo controle.
