Implicações hidrogeomorfológicas do rompimento da barragem de rejeito da Mina do Córrego do Feijão – MG

Hydrogeomorphological impacts of the Córrego do Feijão iron tailings dam break – Minas Gerais state, Brazil

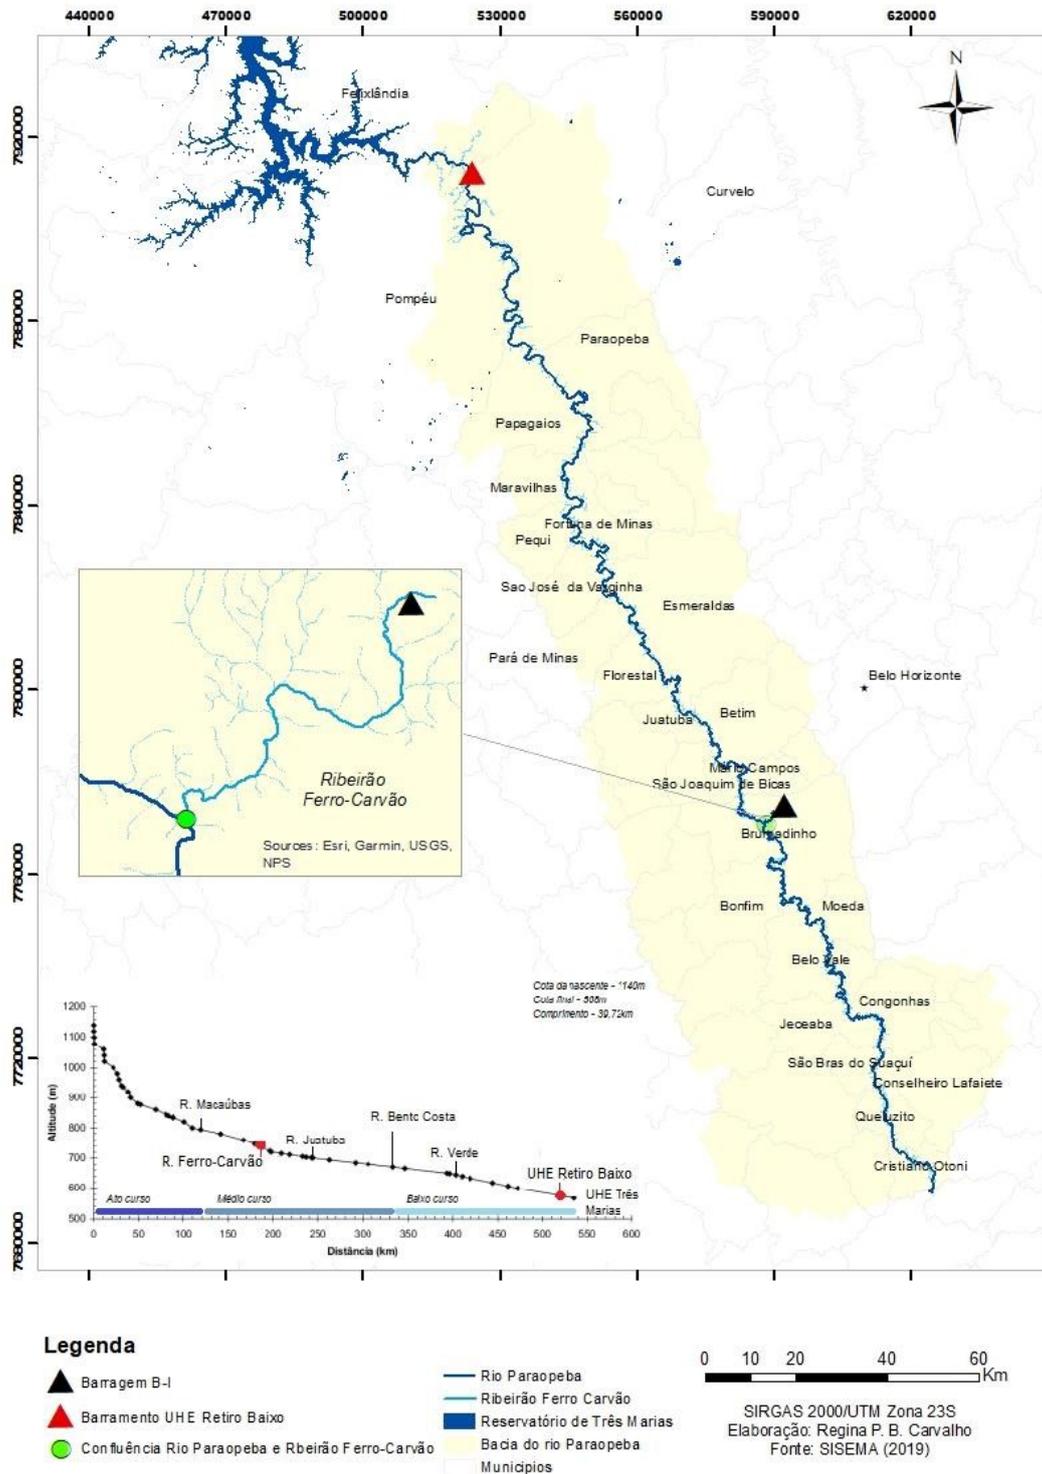
Figura 1 – Área de estudo e perfil longitudinal do rio Paraopeba.
Fonte: Adaptado de Medeiros (2000).

A área investigada foi delimitada a partir da barragem B1 da Mina do Córrego de Feijão, na sub-bacia do ribeirão Ferro-Carvão (Fig.1). O ribeirão possui bacia com área de 32,8 km² e vazão média de cerca de 600 L/s (CPRM, 2019a). A área estudada abrange todo o vale do Ferro-Carvão até a sua foz no rio Paraopeba, estendendo-se, para montante, até a estação de monitoramento fluviométrico de Alberto Flores (EAF), no município de Brumadinho (a montante da confluência) e, para jusante, até o barramento do reservatório da Usina de Retiro Baixo, entre os municípios de Curvelo e Pompéu, no baixo Paraopeba. Esse reservatório atua como nível de base regional e foi criado para geração de energia elétrica (82 MW), possuindo área inundada de 22,58 km², cota máxima de inundação em 616 m e volume útil de 241.590 m³ (FURNAS, 2020).

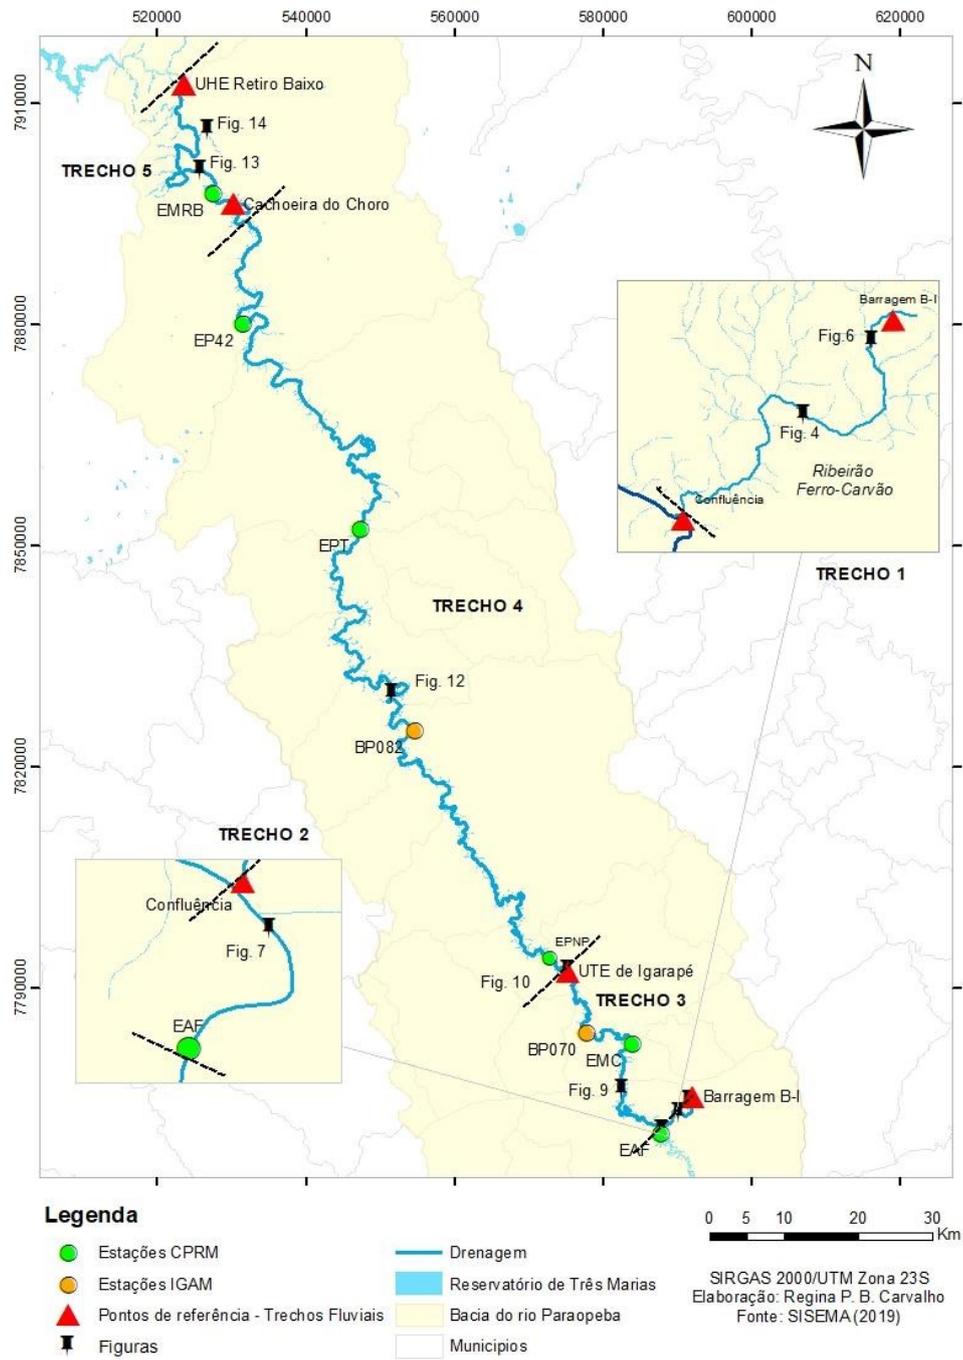
Figura 2 – Trechos fluviais, estações hidrossedimentológicas e locais das figuras ilustrativas de cada trecho.

As tendências de alterações geomorfológicas identificadas levaram à proposição de cinco trechos fluviais com características particulares. As figuras 2 e 3 ilustram a localização e os limites de referência dos trechos, enquanto a tabela 2 apresenta alguns dados morfométricos que os caracterizam. A descrição dos trechos, realizada a seguir, explicita a identidade de cada um em relação aos aspectos hidrogeomorfológicos.

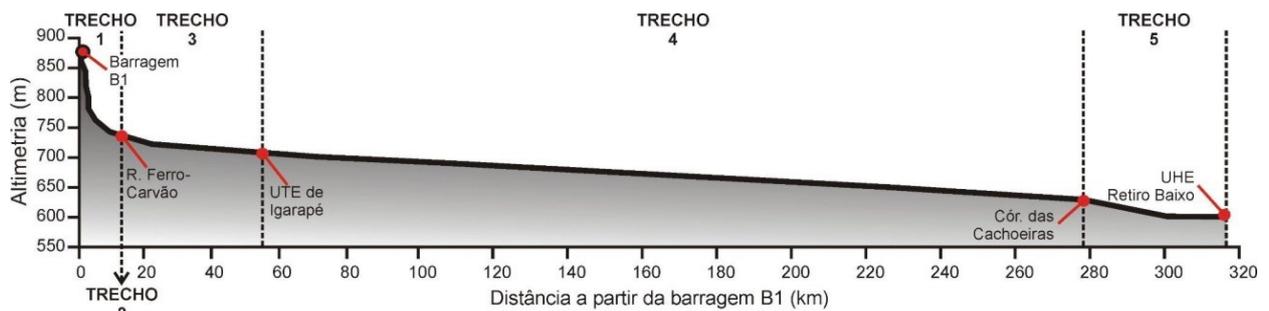
Figura 3 - Perfil longitudinal da rota do rejeito e trechos fluviais identificados.

Trecho*	Extensão (km)	Amplitude altimétrica (m)	Índice de Sinuosidade	Gradiente do Canal (%)
1	9,95	145	1,14	14,57
3	45,13	29	1,11	0,64
4	223,72	72	1,25	0,32
5	38,48	34	1,10	0,88

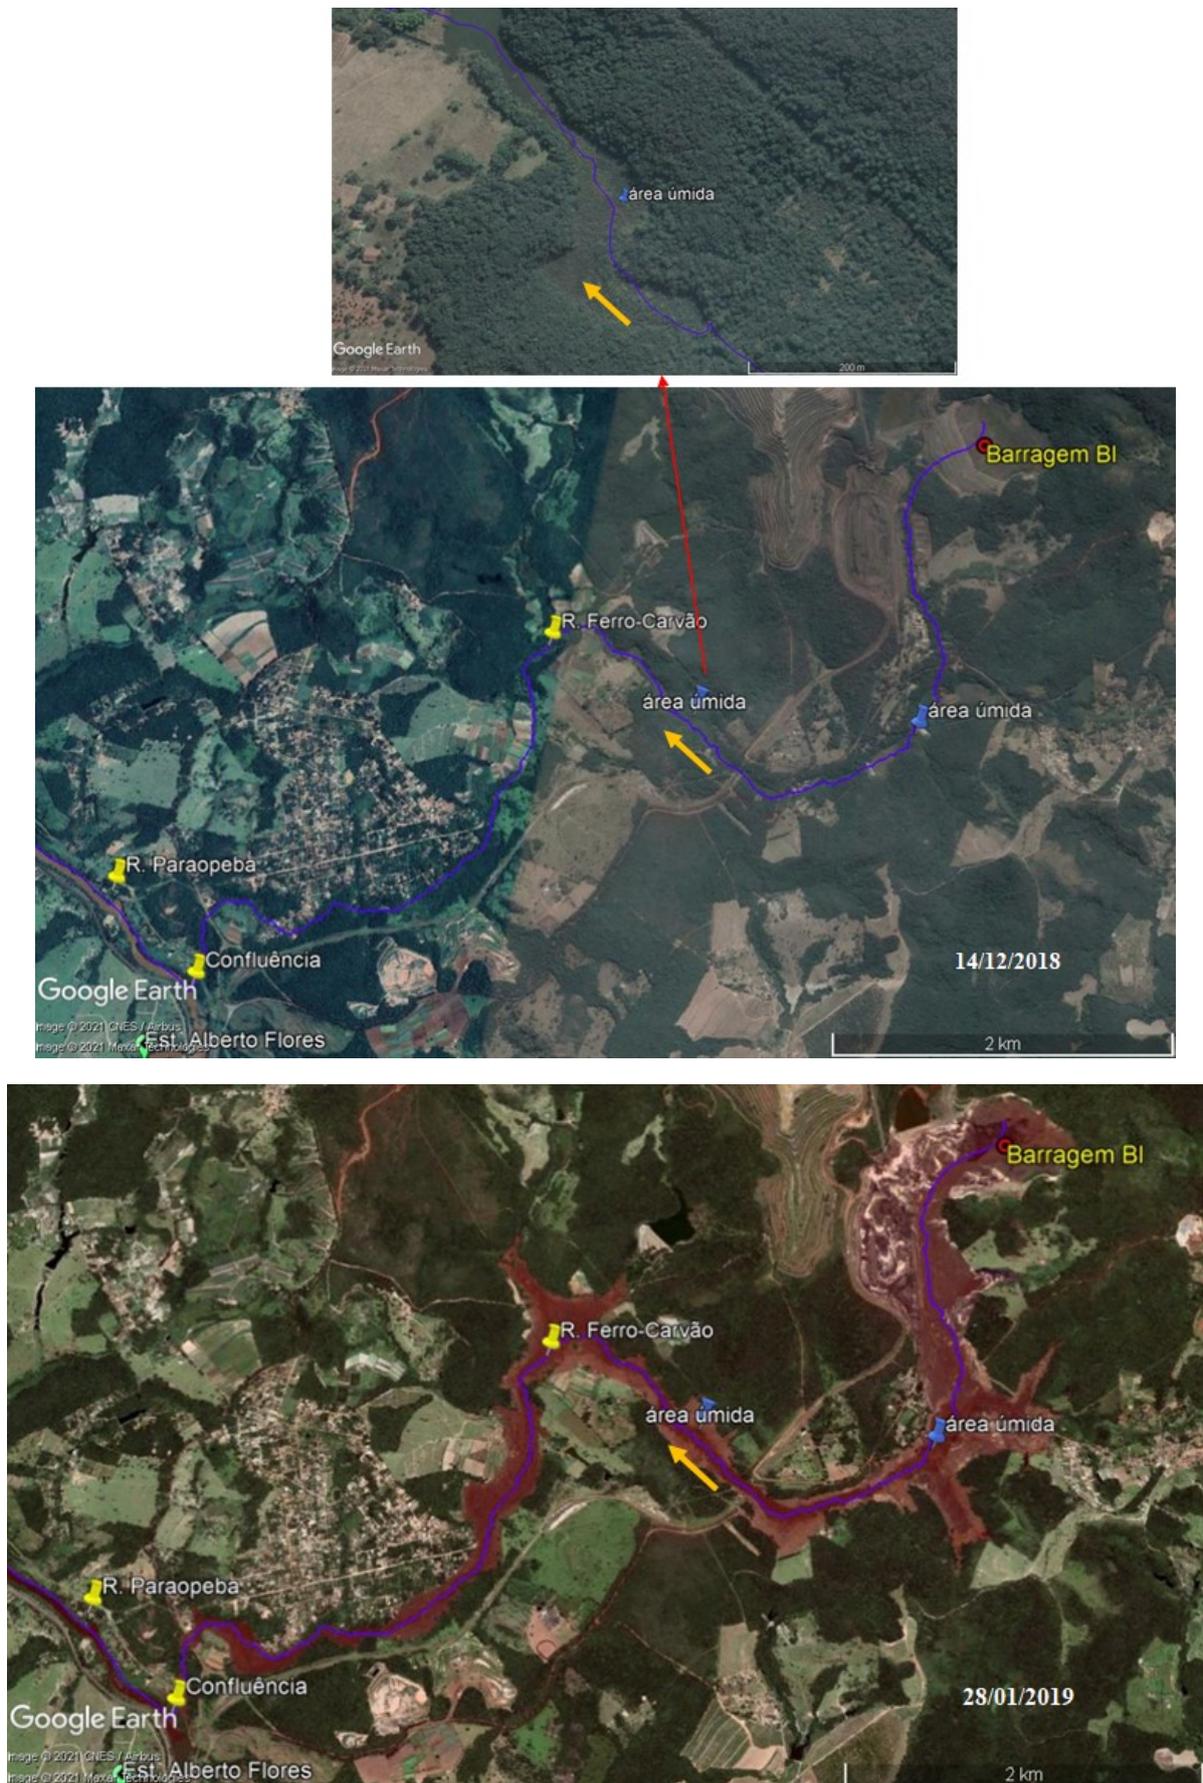
Figura 4 – Soterramento do fundo do vale do ribeirão Ferro-Carvão no Trecho 1 e encarte ilustrando sistema de áreas úmidas impactadas.

Antes do rompimento, boa parte do fundo do vale era coberto por vegetação, inclusive a de aspecto paludial que caracteriza a presença de áreas úmidas dispersas na planície. Neste sentido, a vegetação encobria boa parte do espelho d'água, dificultando a observação do ribeirão nas imagens. Com o rompimento este trecho foi marcado pelo soterramento do fundo do vale, incluindo a planície fluvial e os baixos terraços do Ferro-Carvão (identificados em visitas antes do rompimento) - Figuras 4 e 5. A grossa camada de rejeito, de até 20 m de espessura, atingiu cerca de 10 km de comprimento até a confluência, envolvendo um volume de cerca de 9,8 Mm³ (IGAM, 2020b).

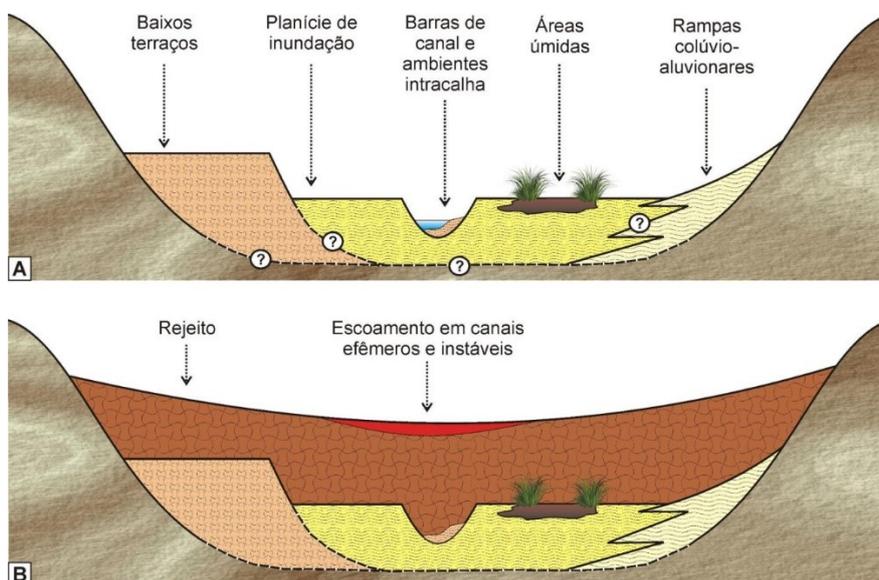
Figura 5 - Representação esquemática dos impactos do rompimento na configuração geomorfológica do fundo do vale do ribeirão Ferro-Carvão no Trecho 1. A) Quadro Pré-rompimento; B) Quadro pós-rompimento.

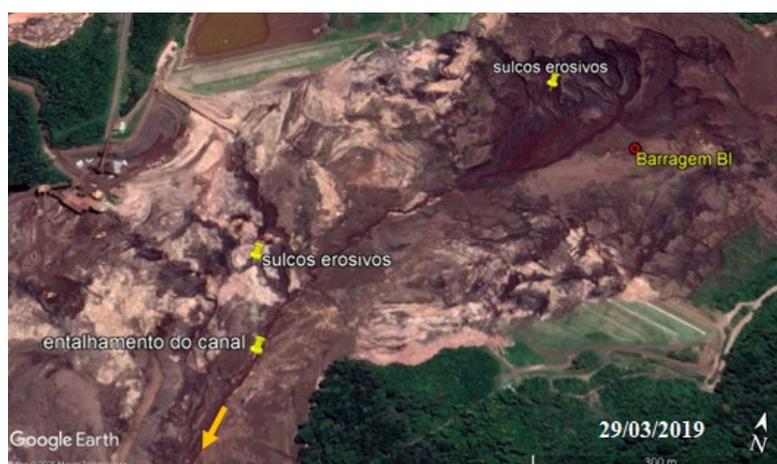
As imagens de março de 2019 mostram que, mesmo com o vale soterrado, o Ferro-Carvão vem entalhando o rejeito. Isto também ocorre por parte de fluxos pluviais que formam sulcos erosivos e vem reafeiçoando as cabeceiras (Fig. 6).

Figura 6 – Segmento superior do Trecho 1 soterrado e entalhado pelo ribeirão Ferro-Carvão e por fluxos pluviais.

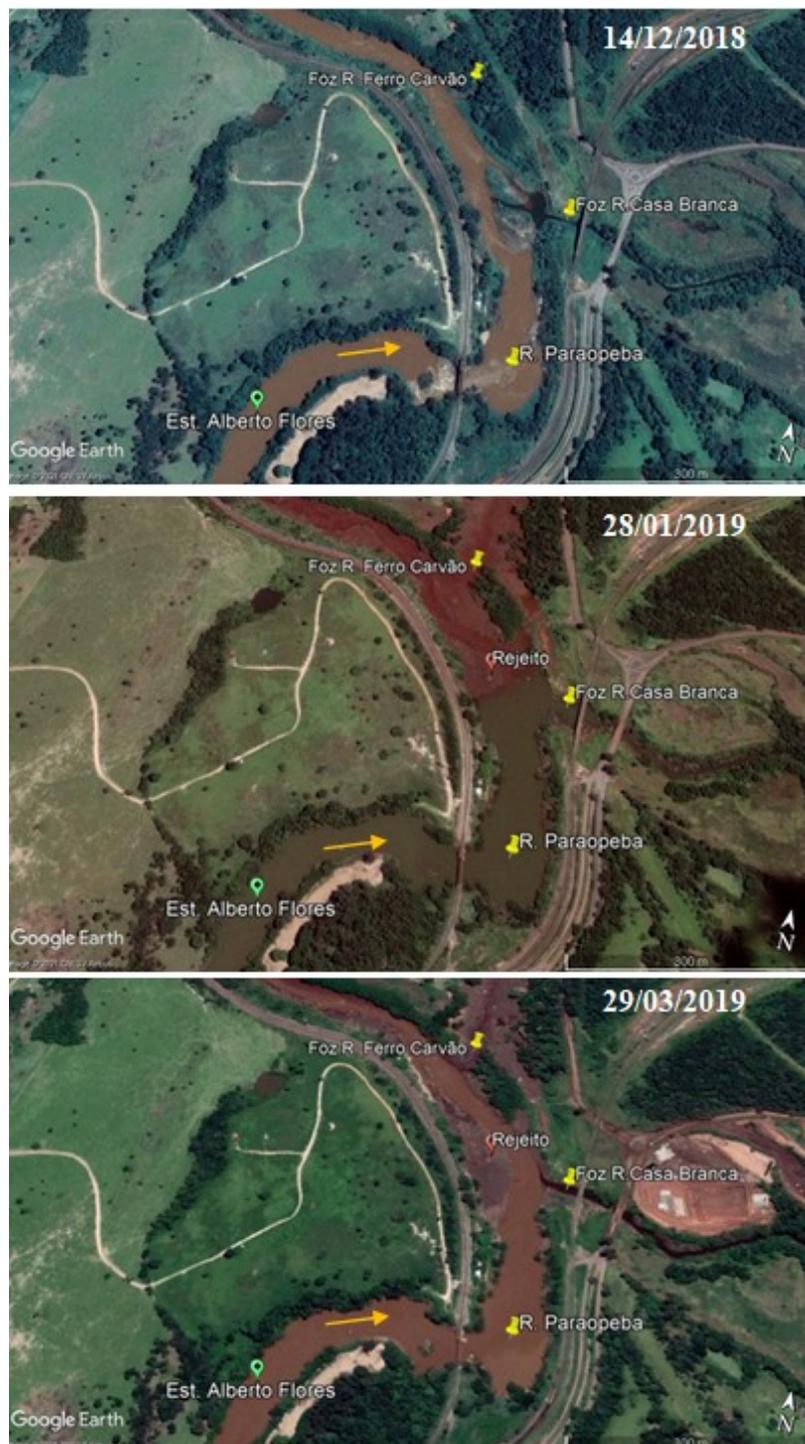
do nível de água que atingiu 5 m acima do normal na referida estação (CPRM, 2019a). Como resultado, formou-se um grande depósito de rejeito na margem esquerda do Paraopeba na confluência (oposta ao Ferro-Carvão), bloqueando os fluxos e levando à redução e a um certo “confinamento” do leito rumo à margem direita, além da abertura de uma ramificação no canal principal (Fig. 7 e 8). Esse confinamento provocou a reconfiguração das margens na área de confluência do Paraopeba com o rio Casa Branca, a montante da confluência com o Ferro-Carvão.

Figura 7 – Deposição de rejeito e deslocamento da calha do rio Paraopeba para a margem direita no Trecho 2.
Fonte: imagem@2021 CNES/Airbus extraída do Google Earth®.

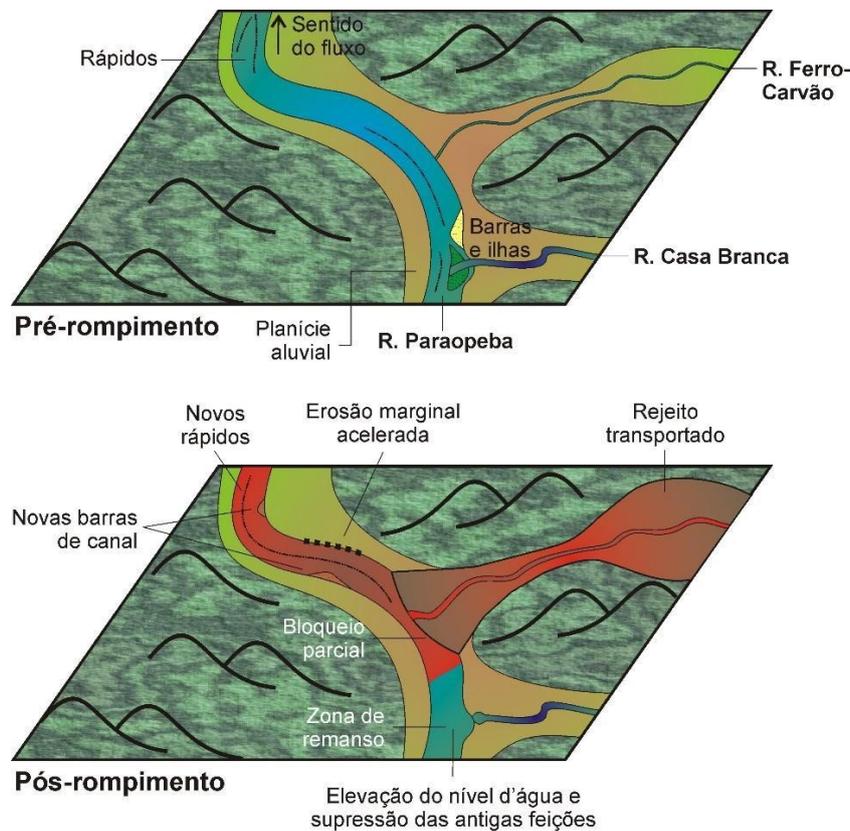
Figura 8 – Representação esquemática dos impactos do rompimento na configuração geomorfológica de fundos de vales no Trecho 2 e início do Trecho 3.

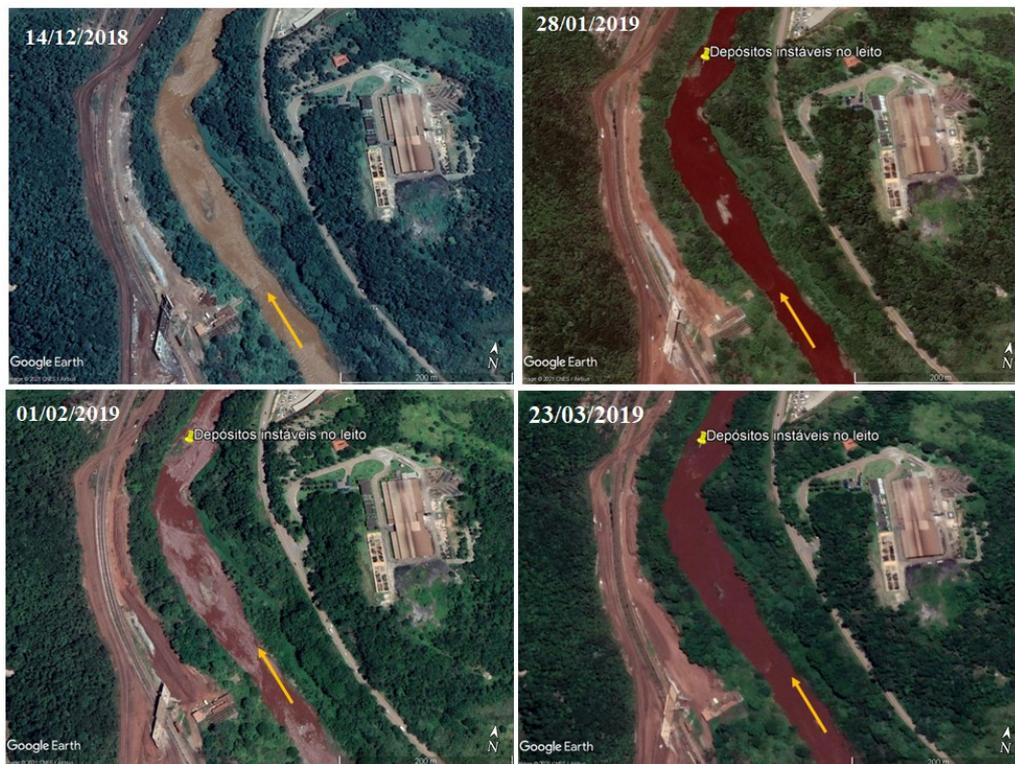
modo, a quantidade de barras de canal no Trecho 3 são indícios do volume de rejeito ejetado no Paraopeba. Por outro lado, a dinâmica das vazões influencia a exposição e, conseqüentemente, a visualização das barras de canal por meio das imagens (Fig. 9). Devido à forte dinâmica das vazões ocasionada pelo volume de rejeitos e pelo regime fortemente sazonal, os depósitos são dinâmicos e instáveis, com o rejeito sendo ora depositado, ora removido, ficando ora emerso e ora submerso pelos fluxos.

Figura 9 – Reconfiguração e surgimento de barras de canal no rio Paraopeba (Trecho 3).
Fonte: imagem@2021 CNES/Airbus extraída do Google Earth®.

A jusante do local mostrado na Figura 9, na estação EMC, a jusante do Fecho do Funil, a vazão foi de 25,9 m³/s em 30/01/2019 e 85,3 m³/s em 13/03/2019, indicando que a elevação do nível d'água provavelmente provocou o recobrimento de diversas barras de canal neste trecho (CPRM, 2019). As barras estão mais concentradas até a altura da garganta epigênica do Fecho do Funil, onde o rio Paraopeba corta a Serra de Igarapé. Esta feição é um nível de base regional que atuou como uma barreira geomorfológica ao escoamento dos sedimentos ao longo do Quaternário Tardio (BARROS; MAGALHÃES JÚNIOR, 2018).

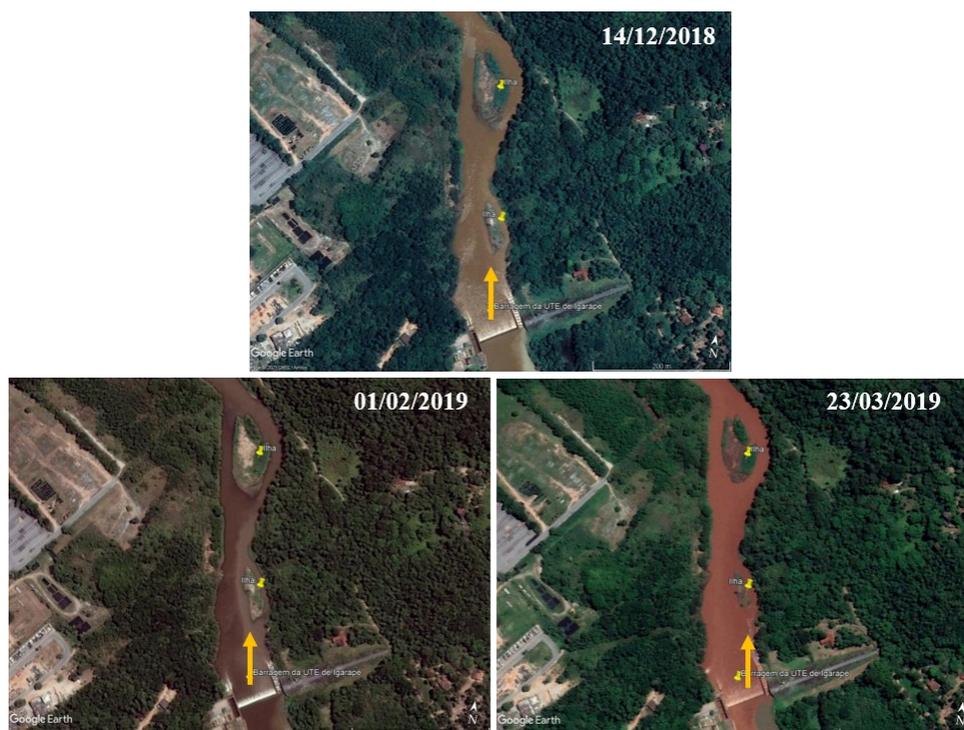
Este é o trecho de maior extensão, sendo marcado pelo recobrimento de feições fluviais de leito (ilhas e barras de canal) e ambientes marginais pelos fluxos carregados de rejeito (CPRM; IGAM, 2019) - Fig. 10 e 11.

Figura 10 – Imagens ilustrando o recobrimento de feições de leito pela elevação do nível d'água e o aumento da turbidez no Trecho 4.

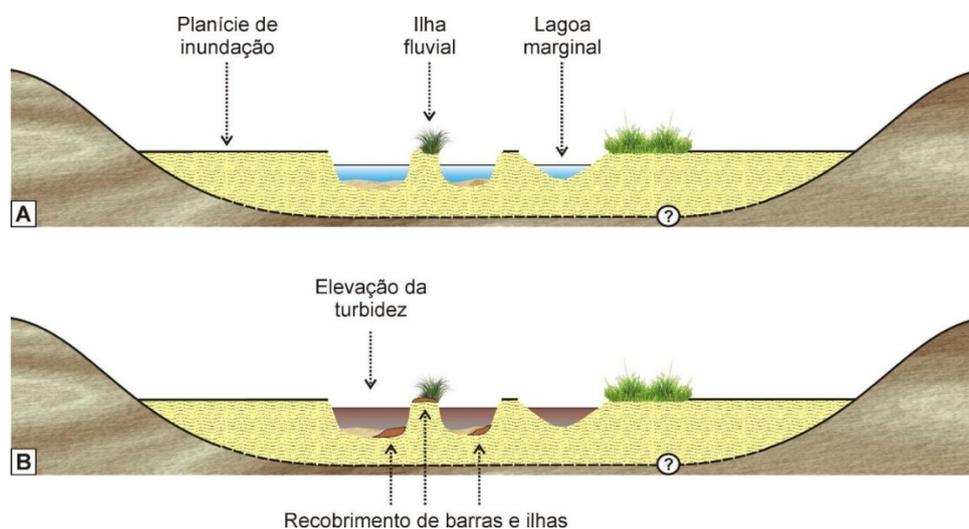
Figura 11 – Representação esquemática dos impactos do rompimento na configuração geomorfológica do fundo do vale do rio Paraopeba nos trechos 4 e 5. A) Quadro Pré-rompimento; B) Quadro pós-rompimento.

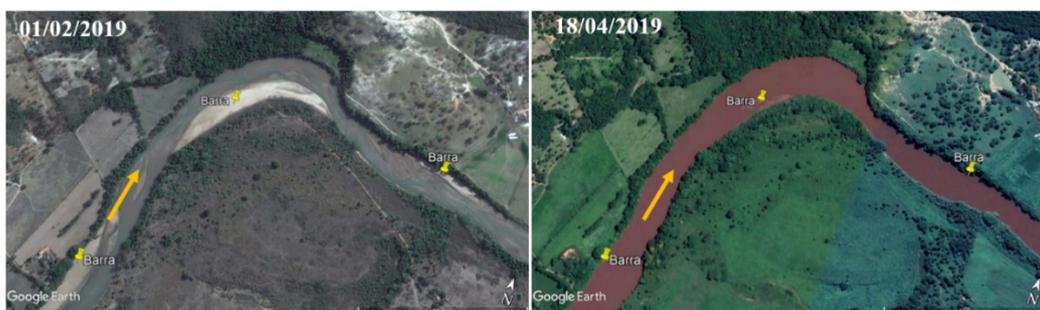
O recobrimento ou a exposição de feições deposicionais na área deve considerar, também, a dinâmica temporal das vazões, dado que a elevação do nível d'água na estação chuvosa pode encobrir ilhas e barras de canal, independentemente do evento do rompimento. Na estação EPNP, pouco a jusante do local mostrado na Figura 9, o histórico das vazões médias mensais em janeiro, fevereiro, março e abril mostra, respectivamente, valores de 172, 143, 128 e 85 m³/s. No dia do rompimento, a vazão registrada nessa estação foi de 35 m³/s, e a média mensal das vazões de fevereiro, março e abril de 2019 foi de 65, 66 e 48 m³/s, ou seja, muito abaixo da média histórica. Dados da mesma estação mostram que no dia 01/02/2019 a vazão foi de 27,4 m³/s, com o nível do rio chegando a 105 cm.; e no dia 20/03/2019, a vazão atingiu 70,7 m³/s com o nível alcançando 153cm. Isto mostra que, a partir do rompimento, houve, no início de fevereiro, uma redução do fluxo d'água, seguida de elevação no mês posterior, aumentando a capacidade de transferência de sedimentos (rejeito). Já na estação EPT, as vazões registradas após a ruptura da barragem estiveram de acordo com as medições realizadas em 2018 (vazão média de 78 m³/s) e, portanto, não apresentaram alterações possivelmente relacionadas ao rompimento (CPRM, 2019a). Imagens também mostram que ao longo da estação chuvosa houve o recobrimento de barras de canal pelos fluxos do Paraopeba (Fig. 12). A remobilização contínua dos rejeitos a montante forneceu elevada carga sedimentar para o recobrimento das barras.

Figura 12 – Submersão de barras de canal no Trecho 4 após elevação do nível do rio Paraopeba.

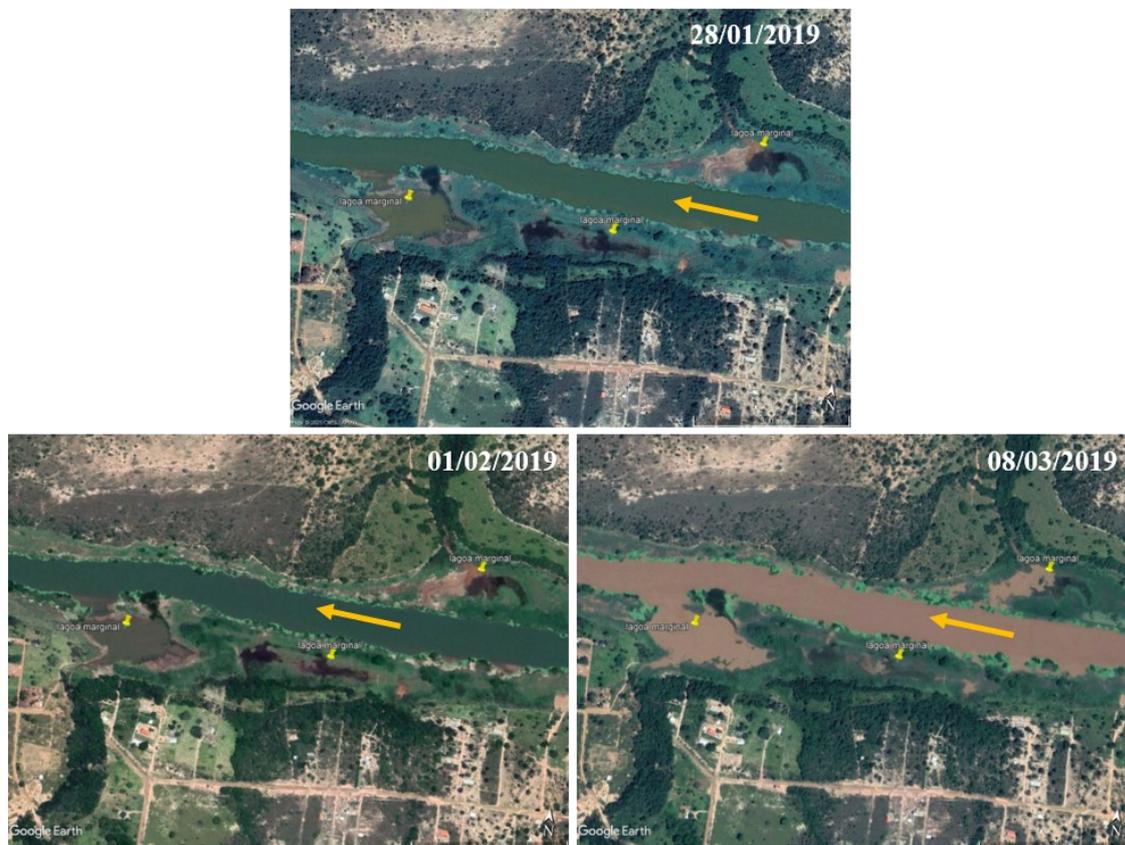
Pôde-se constatar a mudança de tonalidade da cor da água devido à elevação da concentração de sólidos suspensos e dissolvidos e, conseqüentemente da turbidez, entre janeiro e março de 2019. A alteração foi expressiva em fevereiro devido ao aumento das chuvas, levando à inundação das margens e ao recobrimento de áreas úmidas como lagoas marginais (Fig. 13).

Figura 13 – Recobrimento de lagoas marginais no Trecho 5 a partir da elevação do nível do rio Paraopeba e aumento da turbidez da água (alterações de tonalidade).

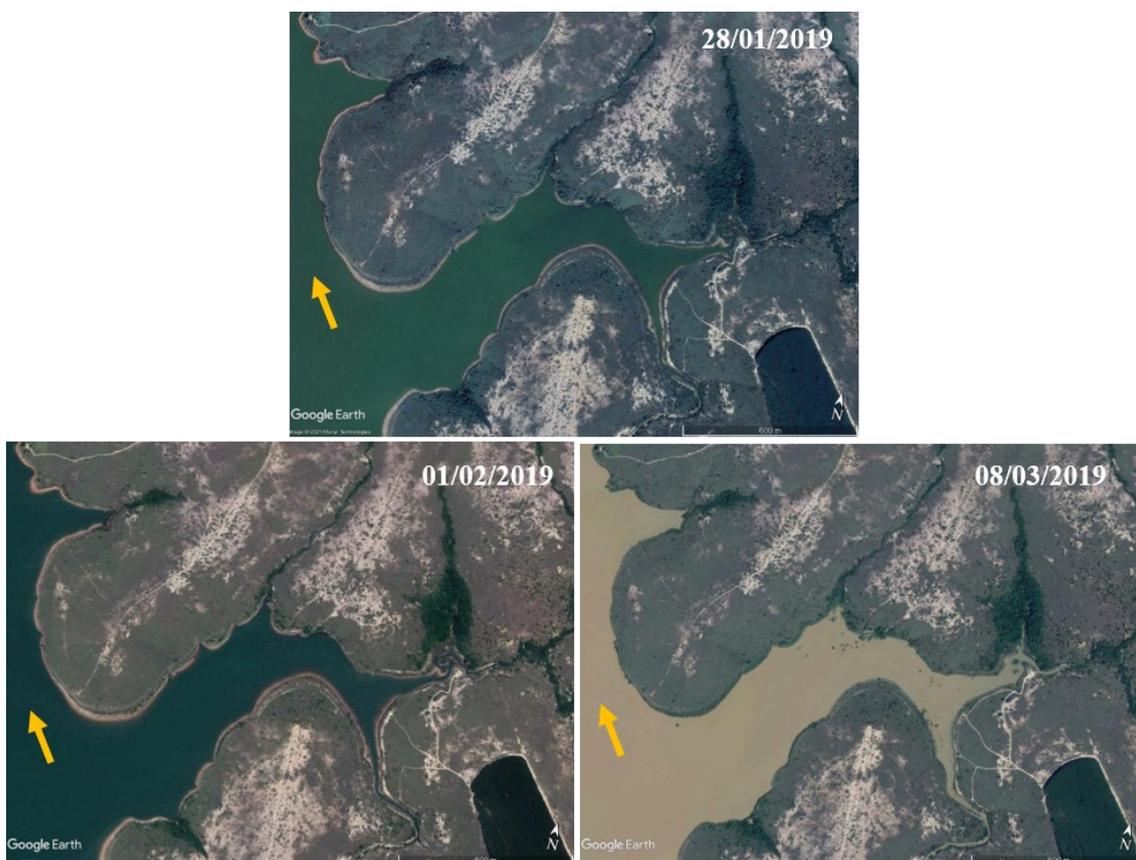
Nesse trecho o registro sequencial das imagens do final de janeiro, fevereiro e março de 2019 reforçam as análises do IGAM (2019a; 2019b) que afirmam que a pluma de rejeito atingiu a barragem de Retiro Baixo entre fevereiro e março. Com o aumento das chuvas, que em 2019 foi bem expressivo no mês de fevereiro (IGAM, 2020a), houve o aumento das inundações e o avanço da pluma que cobriu o fundo do vale. Pode-se observar pela Figura 14 que ao longo do trimestre houve mudança na cor (aparente) da água, que passa gradualmente a apresentar tonalidade marrom clara no início de março. O avanço da pluma é observado na imagem por uma mancha de coloração mais intensa se estendendo para jusante e indicando elevação da carga de sedimentos em suspensão (IGAM, 2019a; 2019b). Efetivamente, durante todo o dia 25/02/2019 foi registrada, nos trechos 4 e 5, elevação abrupta da turbidez (acima de 900 NTU), nove vezes acima do limite estabelecido pelo COPAM/CERH (2008), no ponto EMRB, entre Curvelo e Pompéu (CPRM, 2019; 2019a). Essa elevação também contribuiu para explicar o aspecto turvo e a tonalidade marrom da água no mês de março.

Figura 14 – Recorte do Trecho 5 ilustrando os processos de elevação do nível do reservatório de Retiro Baixo e o aumento da turbidez da água por meio da alteração de tonalidade.
