# DINÂMICA HÍDRICA DO SOLO DE FITOFISIONOMIA DE CAMPO LIMPO DO PARQUE NACIONAL DA SERRA DA CANASTRA-MG

*Hydraulic dynamics of the soil in the campo limpo phytophysiology of the Serra da Canastra National Park, MG*

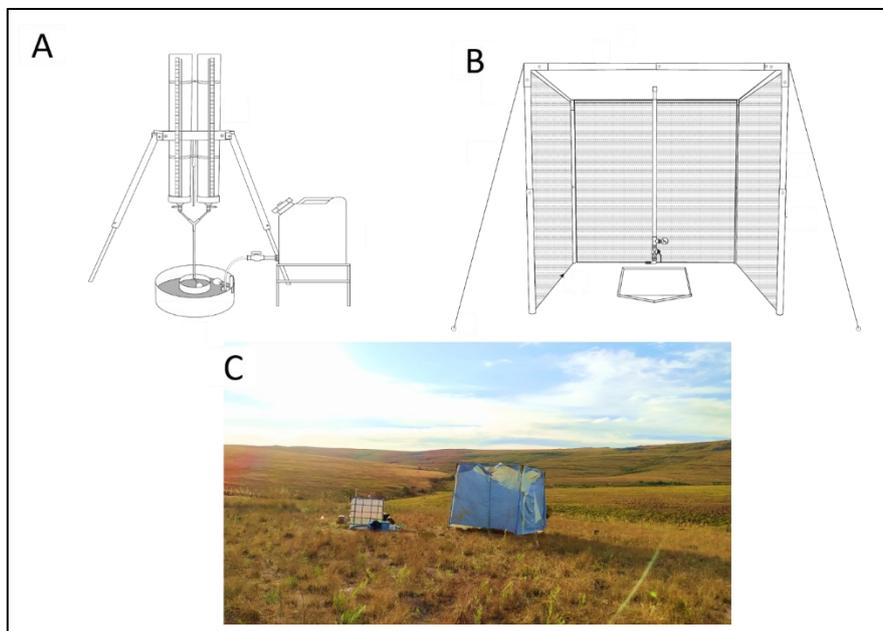
**Figura 1** - Equipamentos utilizados na pesquisa. Infiltrômetro de anéis concêntricos semiautomático de carga pouco variável (A e B); simulador de chuvas e proteção contra o vento (C e D).

O simulador de chuvas foi construído e ajustado para reproduzir chuvas intensas semelhantes às ocorridas na região de estudo (Figura 1). Para tal, foram analisados 46 anos de dados de precipitação da Estação Climatológica Vargem Bonita (2046013), próxima ao Parque Nacional da Serra da Canastra. Através da curva de regressão dos volumes das chuvas erosivas naturais foi estabelecida uma intensidade de 57,4 mm/h a ser reproduzida pelo equipamento (Confessor, 2023), o qual replicou de forma contínua precipitações de 60 minutos em três locais aleatórios dentro da área de pesquisa.

Com o intuito de compreender a capacidade máxima de infiltração do solo, utilizou-se de um Infiltrômetro de anéis concêntricos semiautomático de carga pouco variável, o qual estabeleceu uma coluna d'água de 5 centímetros sobre a superfície durante 3 horas

de experimentos (Confessor, 2023) (Figura 1). Os valores de infiltração foram registrados a cada intervalo de 10 minutos até o término dos ensaios, totalizando 18 amostragens. Três ensaios foram conduzidos na área de estudo, com pontos de coleta determinados aleatoriamente.

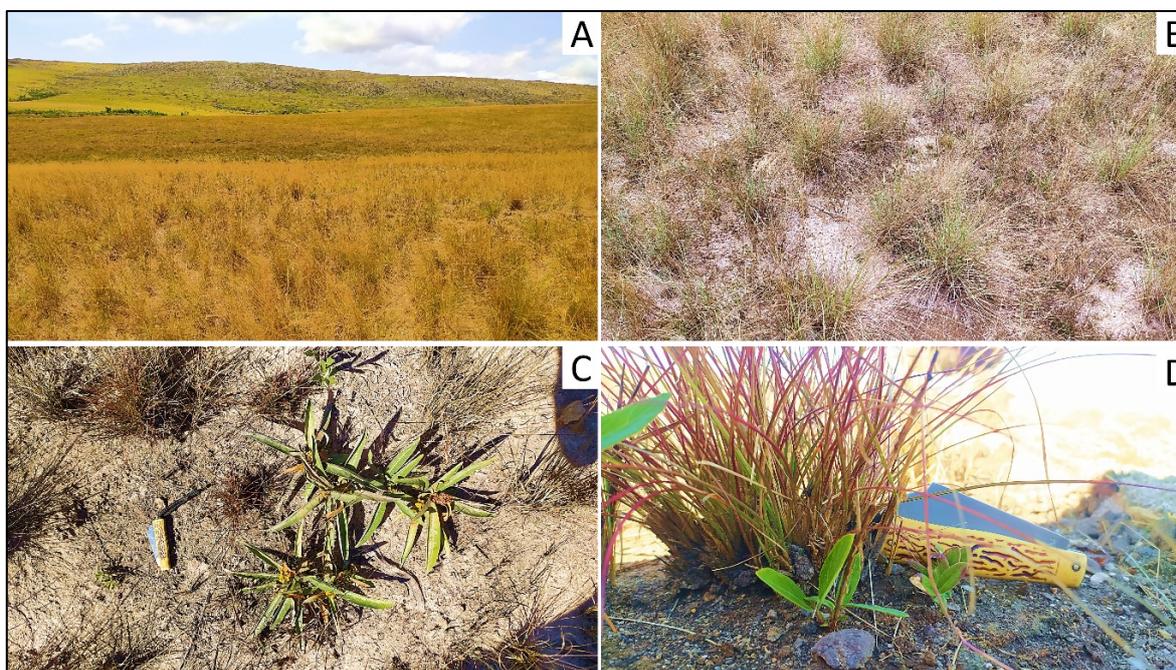
**Figura 2** - Vegetação presente na Geocobertura materiais cascalho-arenosos indiferenciados. Vegetação rasteira de campo limpo (A); Crescimento vegetativo na forma de touceiras (B); Distribuição de herbáceas (C; D). **Fonte:** Autores.

Exibiu vegetação homogênea, composta em sua maioria por gramíneas do gênero *Echinolaena* ssp., conhecidas popularmente como capim flechinha entremeados por pequenas plantas herbáceas, não maiores que 15 cm, espalhadas de forma pontual e esparsadas ao longo da vegetação predominante (Figura 2), caracterizando uma fitofisionomia de campo limpo.

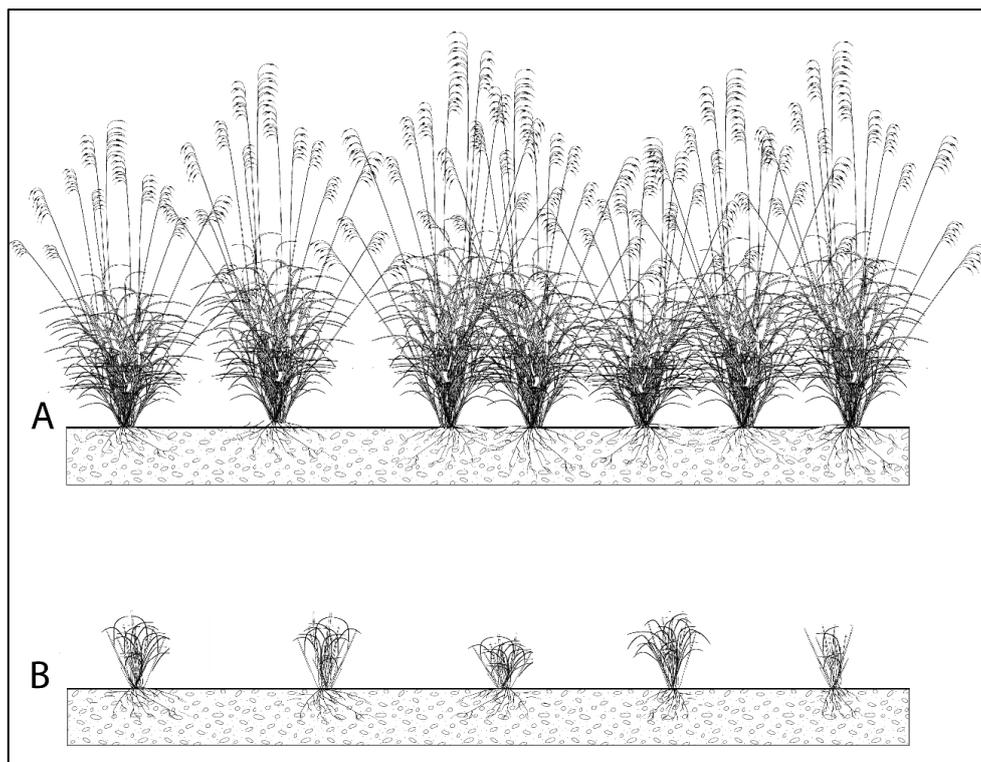
**Figura 4** - Influência do fogo na morfologia estrutural das plantas de capim flechinha. Plantas com partes estruturais intactas (A); Plantas com estruturas secas (B). **Fonte:** Autores.

As touceiras dispõem-se sobre a superfície de maneira esparsa uma das outras, entretanto, quando totalmente desenvolvidas, estruturas vegetativas aéreas de diferentes indivíduos tendem a se sobrepor, gerando uma malha de folhas e colmos que oferecem cobertura ao solo (Figura 4 A).

Mudanças no ambiente de caráter restritivo (água/nutrientes) e ou de consumo (fogo/super pastejo) (Figura 4 B) promovem alterações nas partes estruturais das plantas, que, por consequência, geram mudanças na qualidade da cobertura vegetal, se tornando um fator variável tanto no tempo, como no espaço (Confessor *et al.*, 2022).

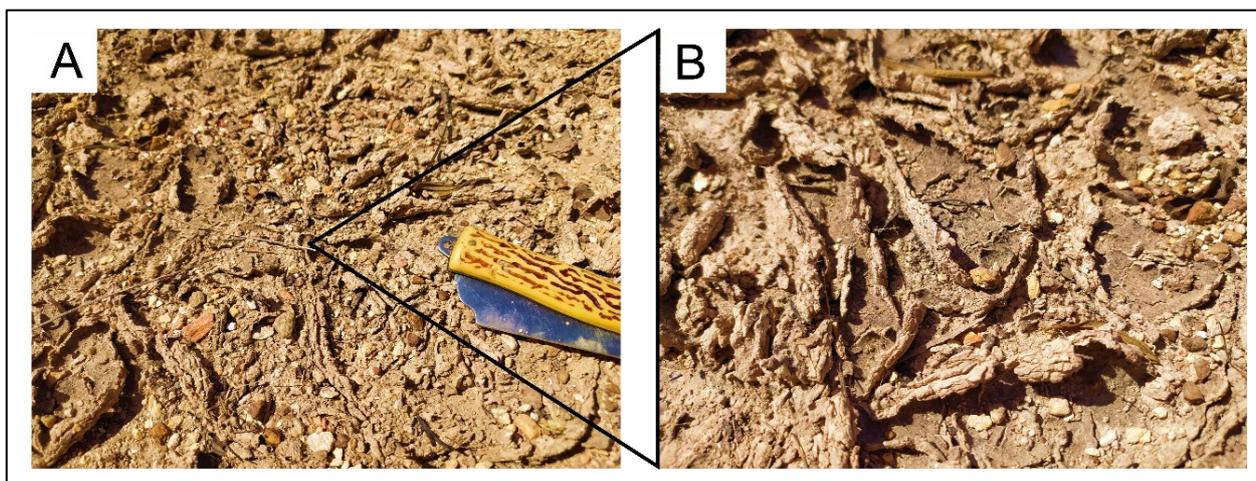
**Figura 5** - Selamento da camada superficial do solo. **Fonte:** Autores.

A falta de cobertura vegetal expõe o solo a ação intempérica do sol e das chuvas, sendo observados em diversos pontos da área a formação de uma fina camada de material selante sobre a superfície (Figura 5). Esta camada atua como barreira física que dificulta a emergência de novas plantas (Rodrigues *et al.*, 2023) contribuindo para a manutenção da baixa cobertura do solo.

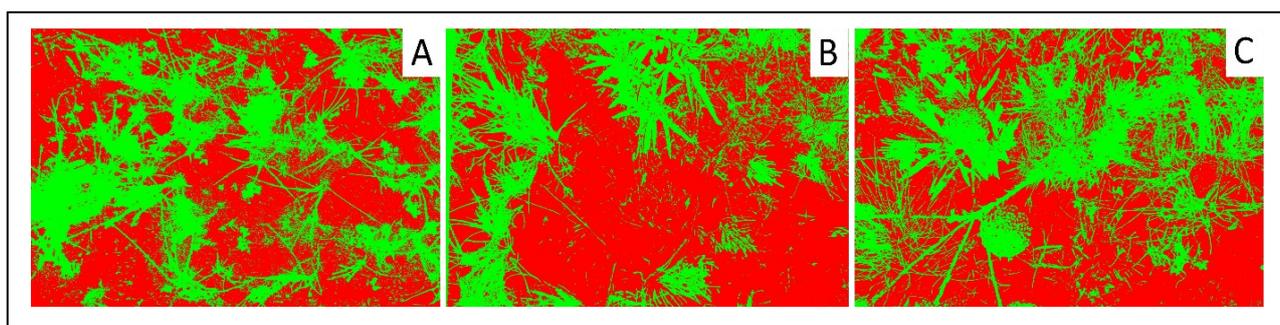
**Figura 6** - Índice de cobertura vegetal na Geocobertura Cascalho Arenoso. 66,74 % de solo exposto (A); 62,03 % de solo exposto (B); 50,3 % de solo exposto (C).

Estes aspectos somados refletiram em um ambiente com baixa proteção do solo, exibindo valores médios de recobrimento de apenas 40,31 % (Figura 6), indicando que o ambiente possui baixa capacidade regenerativa, necessitando de períodos prolongados de tempo para total recomposição de sua biomassa.

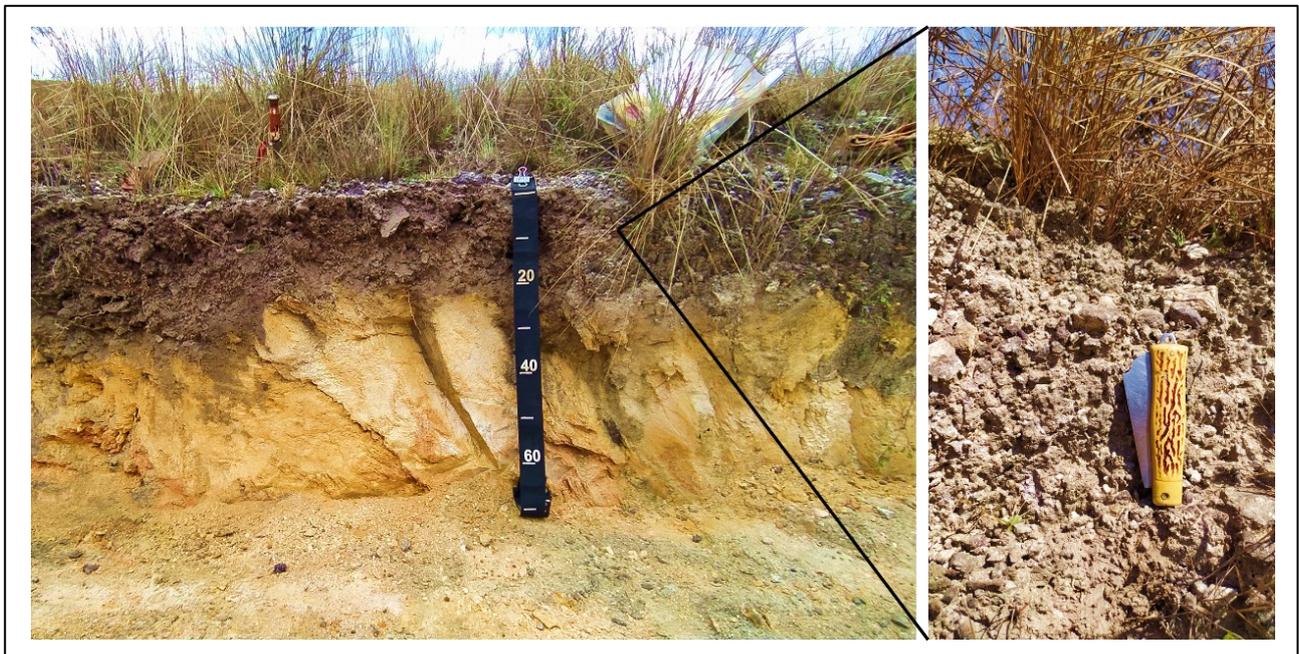
Figura 7 - Perfil de solo da área de estudo.

A área apresentou solos pouco espessos, com profundidades médias inferiores à 20 centímetros, sendo classificado como Neossolo Regolítico Distrófico típico (FIGURA 7). Exibiu horizonte único inserido diretamente sobre a rocha quartzítica, composto por cascalhos de dimensões variadas caracterizados pela rocha fragmentada (35,1%), os quais expressaram-se envoltos em uma matriz de solo fina, composta em grande parte por areias (51,2%).

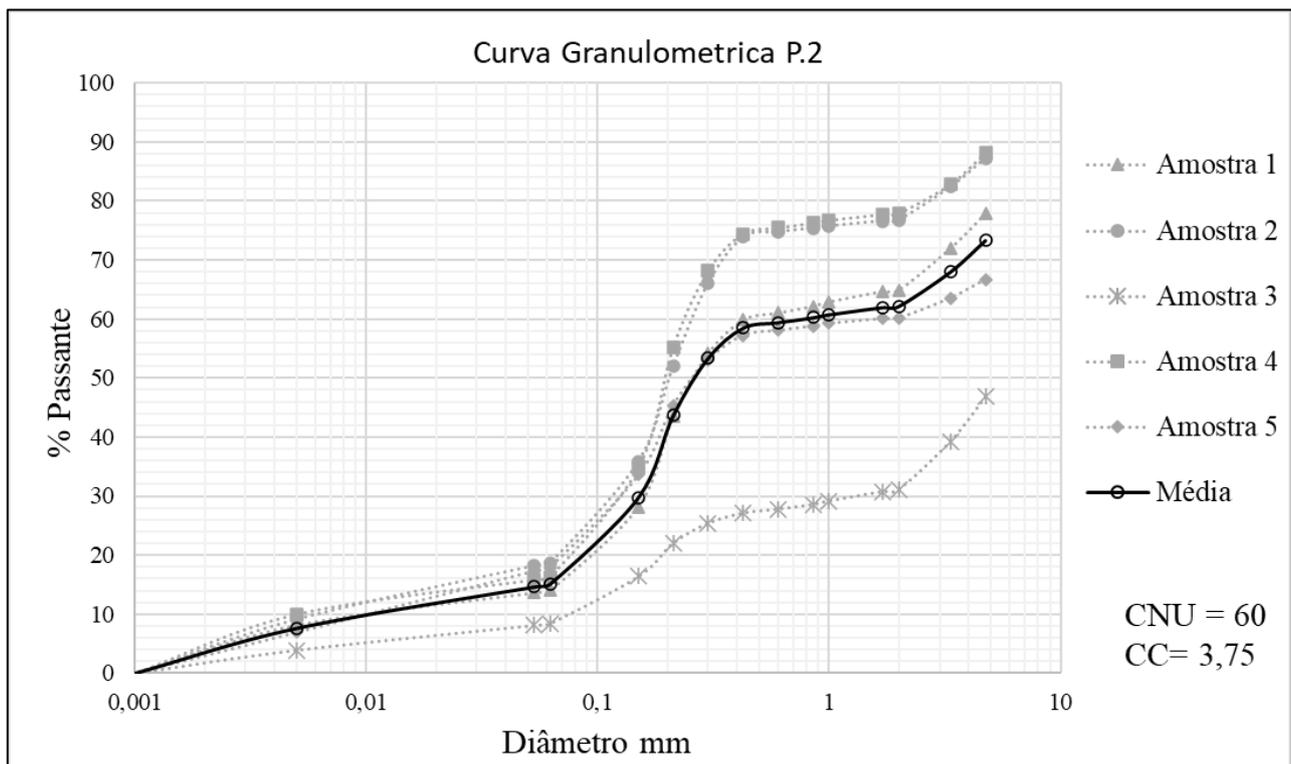
Figura 8 - Curva granulométrica. Cu-Coefficiente de Uniformidade; \*Cc-Coefficiente de Curvatura.

O horizonte não apresentou estrutura aparente, sendo constituído por clastos e cascalhos soltos, organizados ao longo do perfil de forma caótica, sendo os materiais classificados pelo Coeficiente de Curvatura como mal graduados (CC) e pelo Coeficiente de Uniformidade como desuniformes (CNU) (Figura 8).

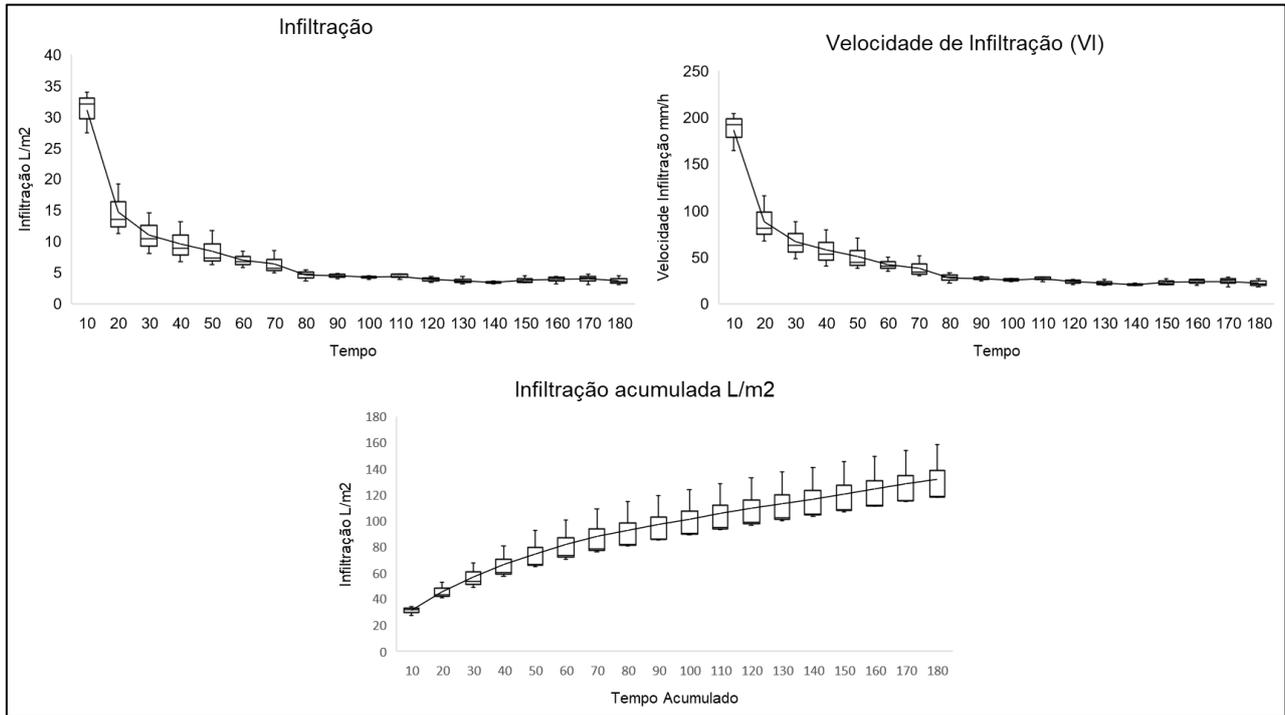
Figura 9 - Curvas de Infiltração Infiltrômetro de anéis.  
Fonte: Autores.

Os dados produzidos pelo infiltrômetro de anéis constataram para o solo local um pico de velocidade de infiltração inicial de 186,56 mm/h (Figura 9), passando a exibir uma velocidade básica de infiltração (VBI) de 22,5 mm/h ao final dos ensaios, sendo classificada como uma VBI alta (Bernardo *et al.*, 2006)

A variação dos valores de velocidade de infiltração entre o início e o final dos experimentos foi de 87,9%, indicando que, quando seco, este ambiente possui alta capacidade de infiltração de água, entretanto, quando exposto a volumes de água por períodos prolongados de tempo tem sua capacidade de infiltração drasticamente reduzida.

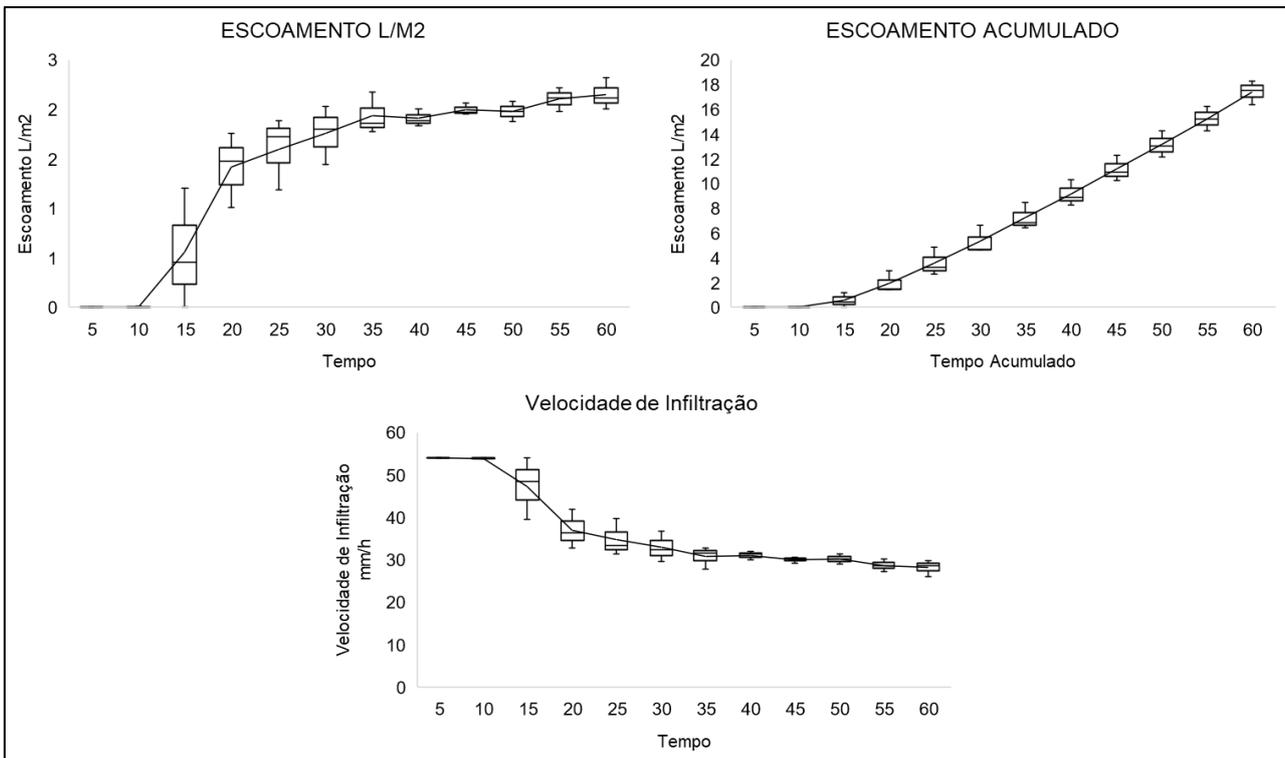
Figura 10 - Curvas de escoamento e infiltração simulador de chuvas.  
Fonte: Autores.

Os experimentos envolvendo o simulador de chuvas revelaram que após o início da precipitação o fluxo superficial originou-se aos 10:15 minutos, havendo uma abstração inicial de 9,2 mm, sendo 17,06 % de todo o total precipitado. No geral, foram escoados 32,2 % dos totais precipitados (17,4 litros), havendo tendencia de normalização do fluxo a partir de 35 minutos (Figura 10).

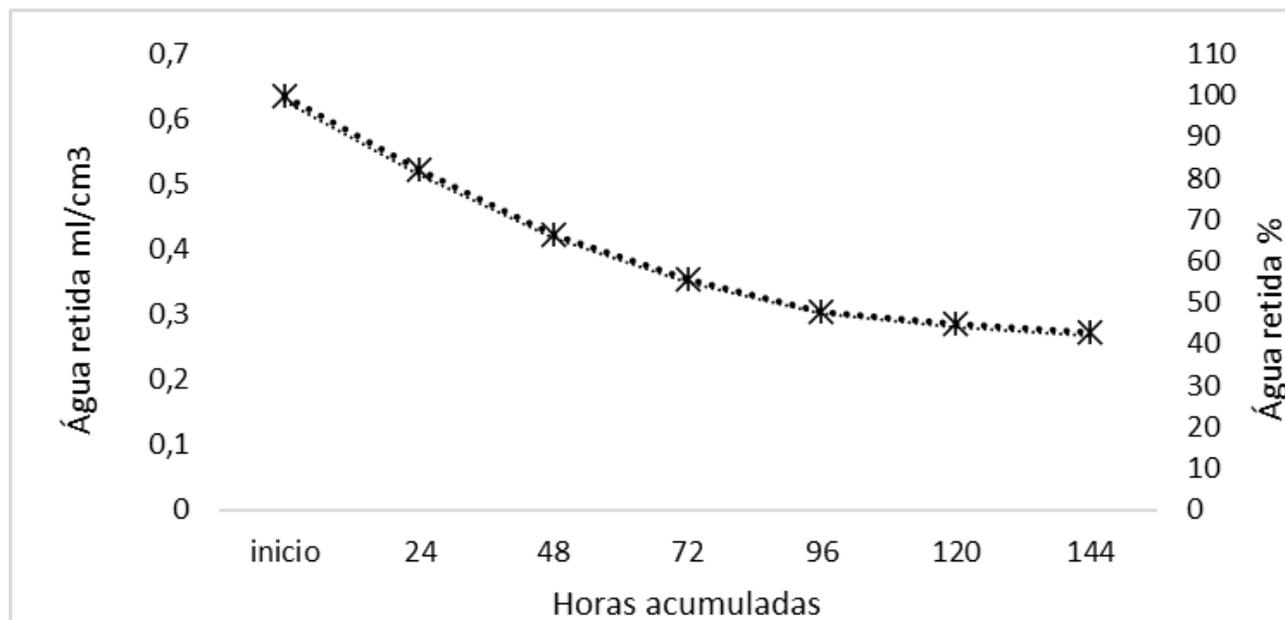
**Figura 11** - Perdas de água por infiltração acumulada.

Após saturado, o solo do local apresentou capacidade total de retenção de 0,62 ml/cm<sup>3</sup>, exibindo perdas de água por evaporação que decresceram de forma constante ao longo do tempo, sendo evaporados para o período de seis dias um volume total de 0,36 ml/cm<sup>3</sup>, correspondendo a 57,3 % de toda água retida (Figura 11).

As maiores perdas foram visualizadas nas primeiras 96 horas, sendo evaporados para este período 90,8 % dos volumes totais evaporados. Deste modo, o solo apresentou ao final dos testes uma capacidade de retenção de água (CRA) de 0,26 ml/cm<sup>3</sup>, ou seja, 42,68% de sua capacidade total de armazenamento, demonstrando que, em eventuais

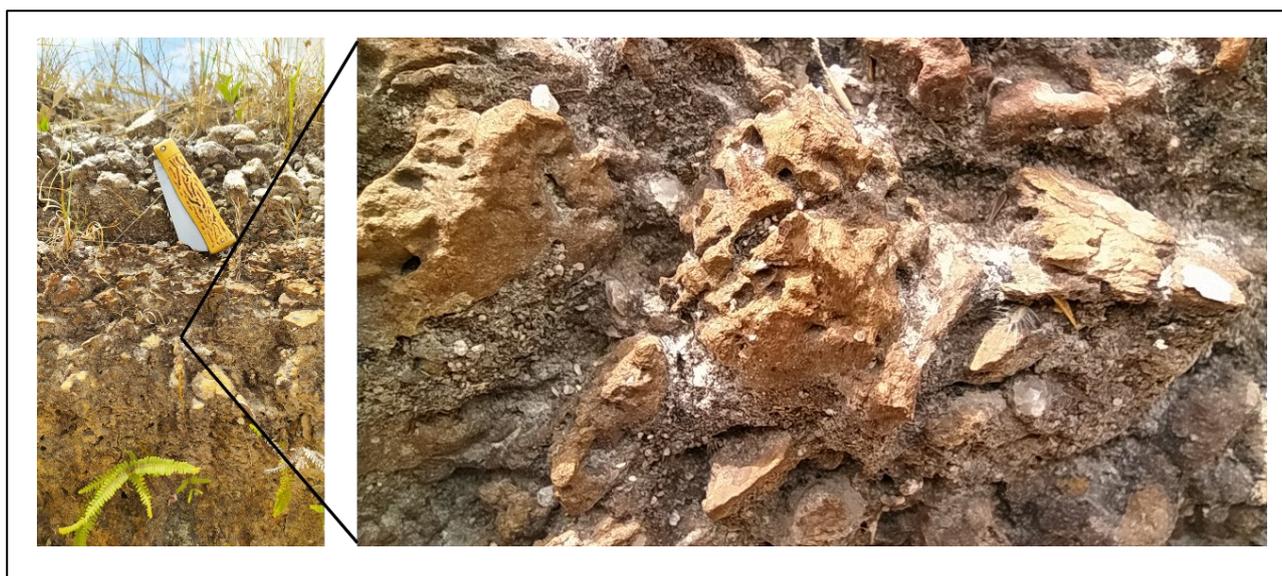
**Figura 12** - Cimentação de partículas por Fe no perfil do solo.

A deposição de Fe na área gerou a cimentação das partículas minerais do solo, sendo encontrados fragmentos de quartzito fortemente ferruginizados, exibindo fragmentos variando de milimétricos até 10 cm (Figura 12). Esta cimentação modifica as propriedades físicas estruturais do solo, de maneira a alterar sua porosidade, consolidando-se como descontinuidades hidráulicas que são capazes de reduzir as taxas infiltradas, de modo a contribuir para o aumento dos fluxos superficiais de água encontrados no local.

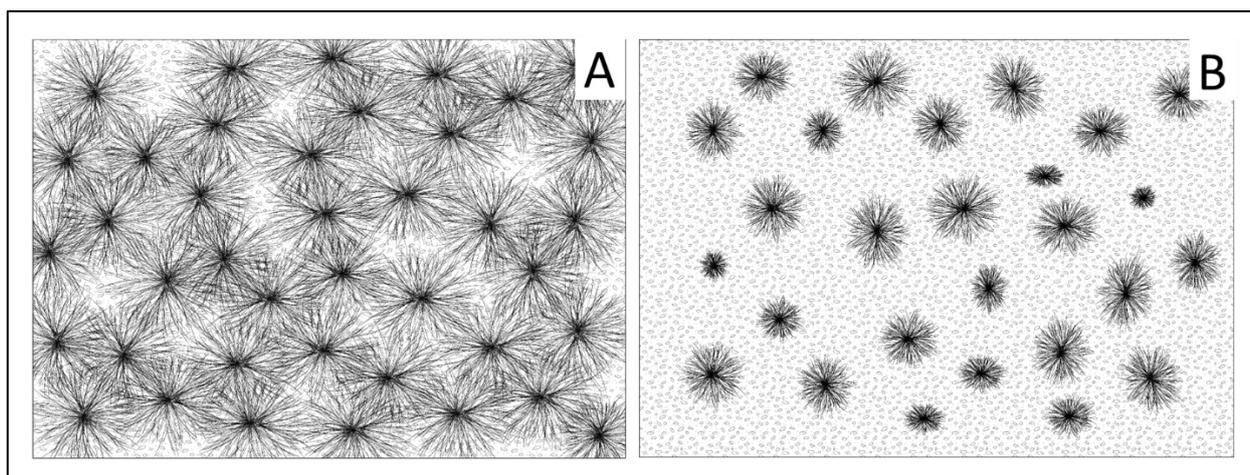
**Figura 13** - Efeitos do fogo na cobertura vegetal do solo. Plantas exibindo sobreposição de estruturas foliares (A); Plantas com estruturas foliares queimadas, maior presença de solo exposto (B).

As condições vegetativas do local demonstram que incêndios na região comprometeram a qualidade da vegetação mesmo após dois anos de sua ocorrência, havendo uma demora na recomposição vegetativa, gerando grandes espaços de solo exposto (Figura 13).
