RISCOS SOCIOAMBIENTAIS DA OCUPAÇÃO DA PRAIA E RESTINGA DE OLHO DE PORCO, ESTADO DO MARANHÃO

Socio-environmental risks of occupation of Olho de Porco Beach and restinga, Maranhão State

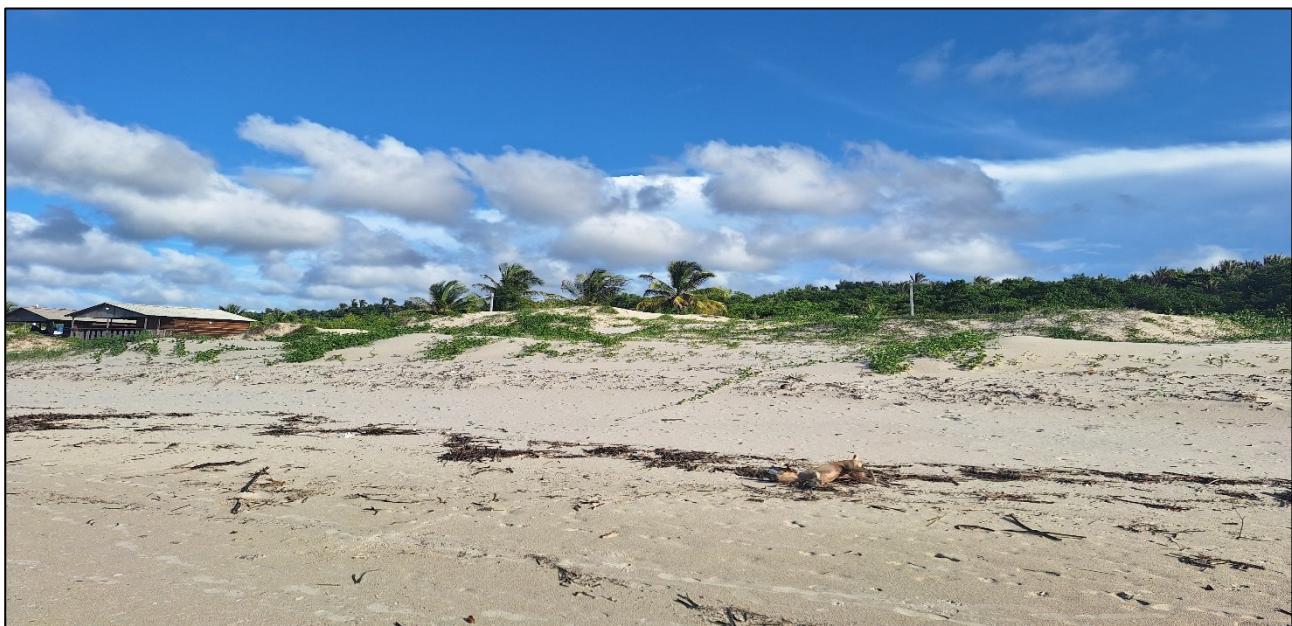
Figura 2 – Parte da Zona Costeira da área de Olho de Porco.
Fonte: Acervo dos autores (2024).

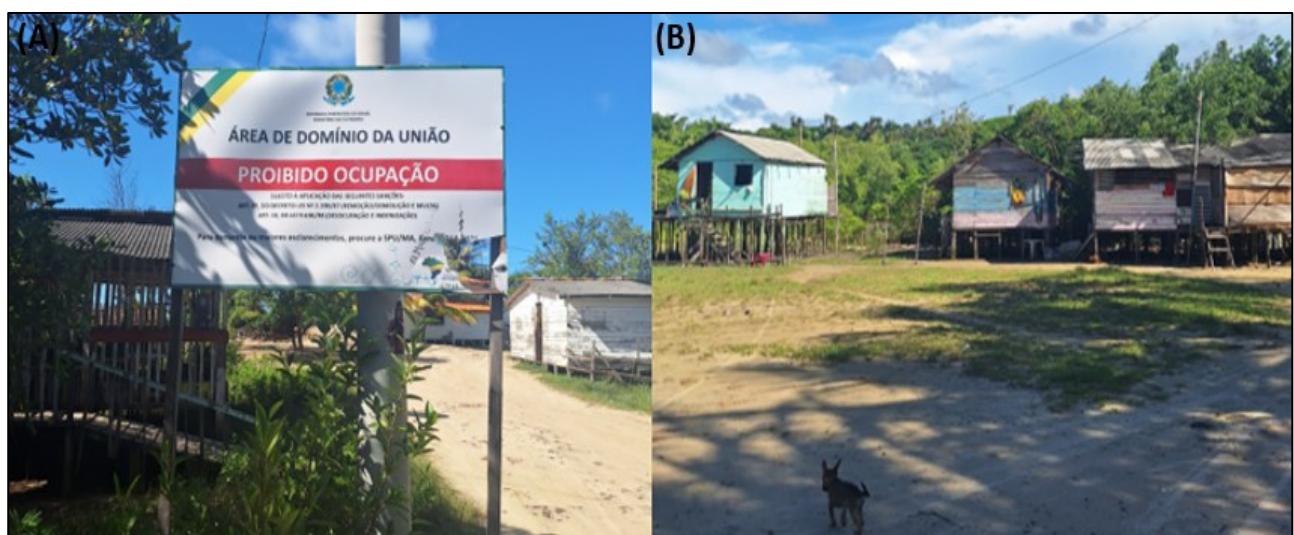
Figura 3 – Conflituosidade da ocupação da área Olho de Porco (A – Aviso de Área de domínio da União; B – Vista de residências da Vila dos Pescadores).

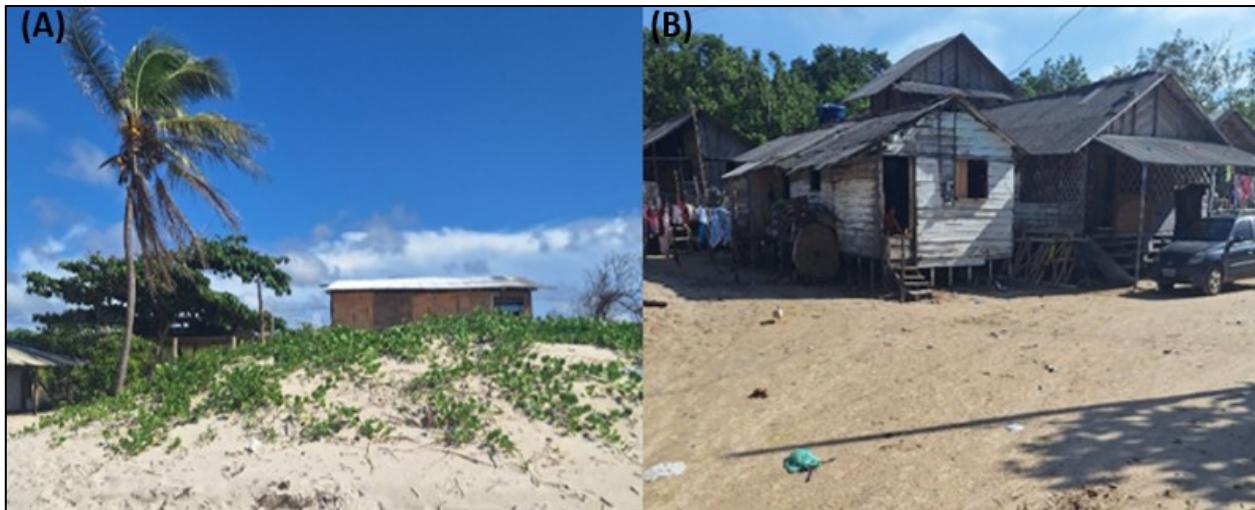
Segundo os moradores entrevistados, a ocupação das dunas e formações arenosas da área de restinga (Figura 4A), que atuam como barreira de proteção contra a invasão da água durante os períodos de maré alta, como apontam Alexandrakis, Manasaki e Kampanis (2015) e Landry, Shonkwiler e Whitehead (2020), desencadeava não apenas impactos naturais, mas também tornava a comunidade mais suscetível a inundações. É importante notar que várias residências, edificações de palafitas, encontram-se a poucos metros da área sujeita a alagamentos pelas marés (Figura 4B).

Figura 4 – Vista parcial da restinga na área de Olho de Porco (A – Ocupação de dunas na praia Olho de Porco; B – Residências sob risco de inundação).

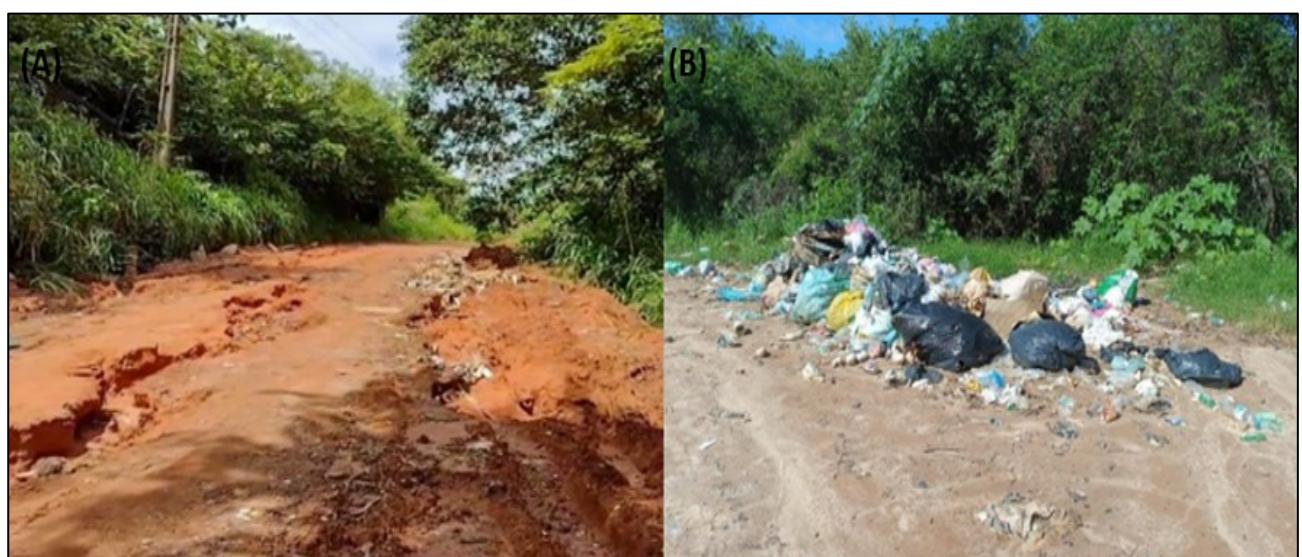
Uma das principais necessidades da comunidade é a coleta de resíduos, que encontra obstáculos devido à precariedade do acesso, pois a erosão impossibilita a passagem de veículos de coleta (Figura 5^a). Diante dessa limitação, a comunidade solicitou contêineres às prefeituras, mas nunca obteve respostas, e descarta os resíduos inadequadamente na entrada da vila (Figura 4B). Como consequência, ao chover os resíduos são levados para dentro do manguezal, causando impacto nesses ecossistemas de transição que podem implicar a saúde dos moradores devido à ausência de condições básicas de saneamento, altas temperaturas e elevada umidade do ar, tornando-se um lugar propício a proliferação de fungos e bactérias (Vannuci, 2002).

Figura 5 – Vista parcial do acesso à Vila de Pescadores (A – Erosão na estrada de acesso a Vila; B – Deposição de resíduos). **Fonte:** Acervo dos autores (2024).

Conforme relatos dos moradores, durante períodos de chuva, a estrada os impede de sair da Vila. Uma das principais queixas é a dificuldade de deslocamento das crianças para as escolas, especialmente pela ausência de ônibus escolar. Os pais, portanto, são obrigados a arcar com custos de transporte alternativo para permitir que as crianças cheguem à escola nos dias sem chuva. A inclinação do relevo da rua de acesso resulta em enxurradas, desencadeando processos erosivos significativos e colocando em risco qualquer pessoa que tente atravessá-la.

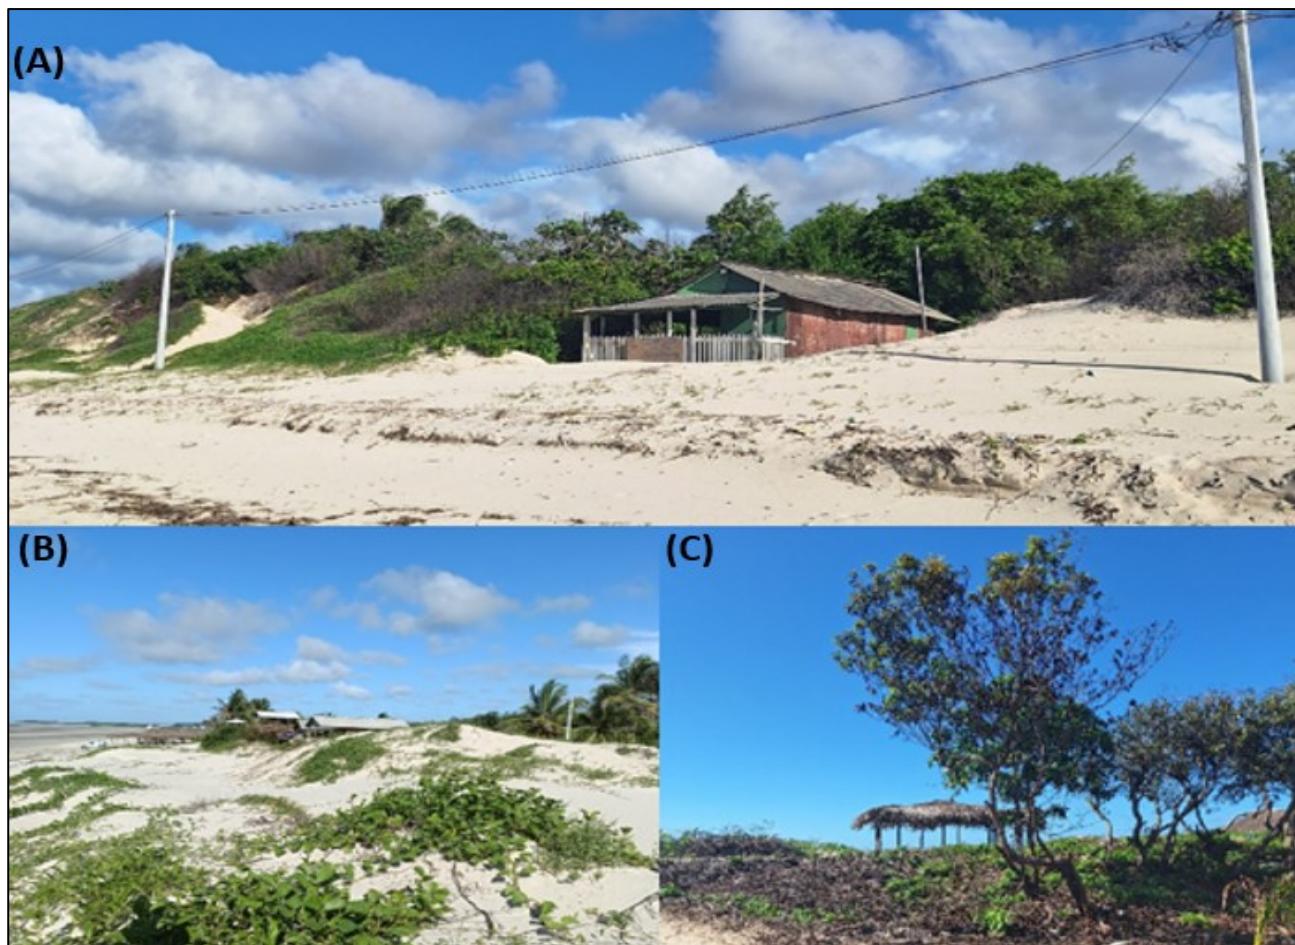
maranhense, “surgem após às praias, como terrenos arenosos, permeáveis” (El-Robrini et al., 2015, p. 99), onde formações herbáceas, arbustivas e arbóreas, constituem as principais características da fisionomia da vegetação. Na costa da praia Olho de Porco, a restinga é caracterizada por um complexo diverso de comunidades vegetais que ocupam os depósitos arenosos, sendo identificados esses tipos de cobertura da terra com densidades e alturas variáveis (Figura 6).

Figura 6 – Composição da restinga da praia de Olho de Porco (A – Restinga com fisionomia arbórea; B – Fisionomia). **Fonte:** Acervo dos autores (2024).

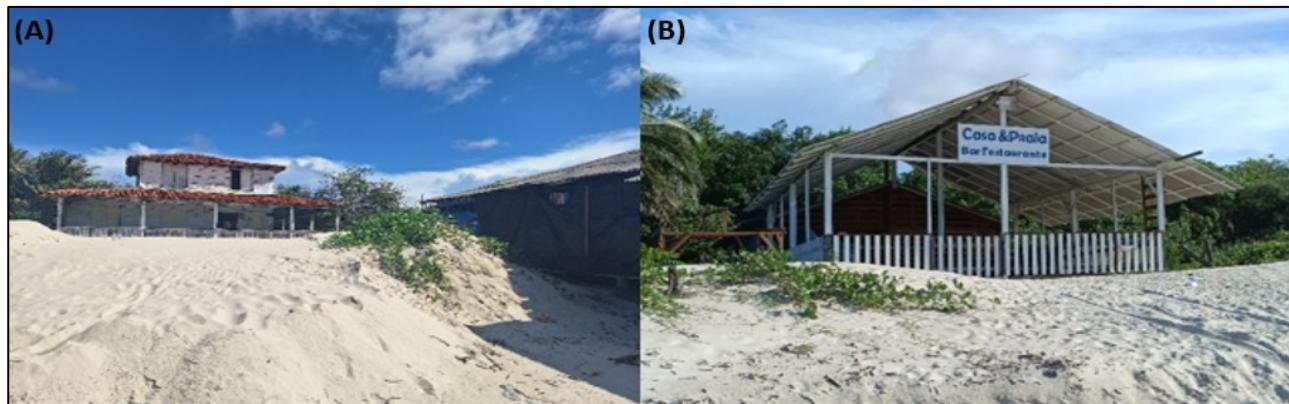
Figura 7 – Vista parcial de residências da área de Olho de Porco (A – Residência com indícios de abandono. B) Estabelecimento da área de Olho de Porco).

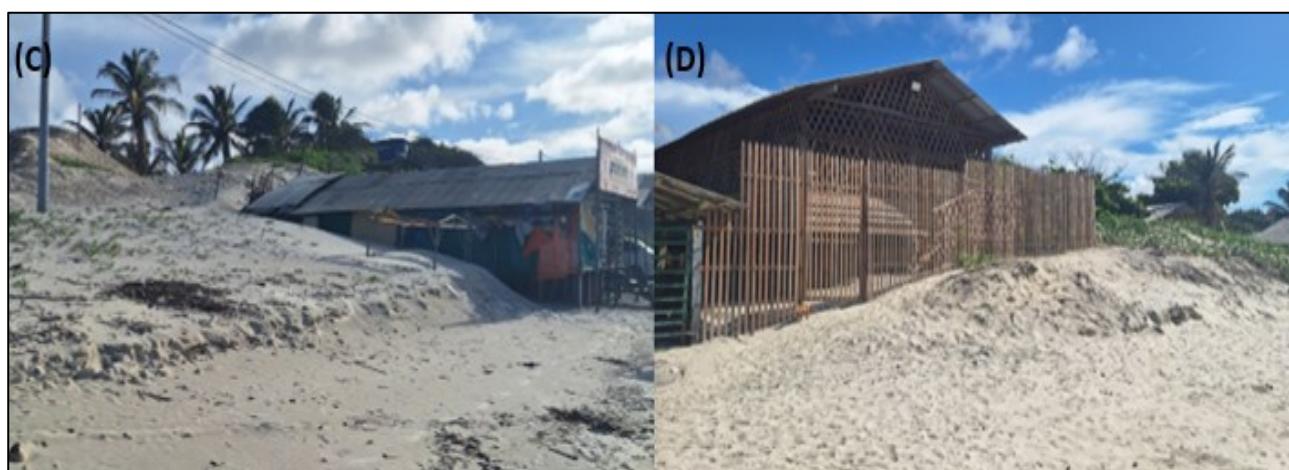
As construções em áreas de dunas móveis, são expostas a riscos de soterramento e de acidentes para os moradores e os visitantes do lugar (Figura 8C e D). Algumas barracas com o tempo tornaram-se residências, implicando o descumprimento dos critérios estabelecidos pelo Conselho Nacional do Meio Ambiente (CONAMA, 2002) quanto aos limites das construções em Área de Preservação Permanente, em especial as restingas:

Figura 8 - Vista parcial de residências da área de Olho de Porco (C – Bar sob riso de soterramento; D – Casa habitada, construída sobre duna fixa).

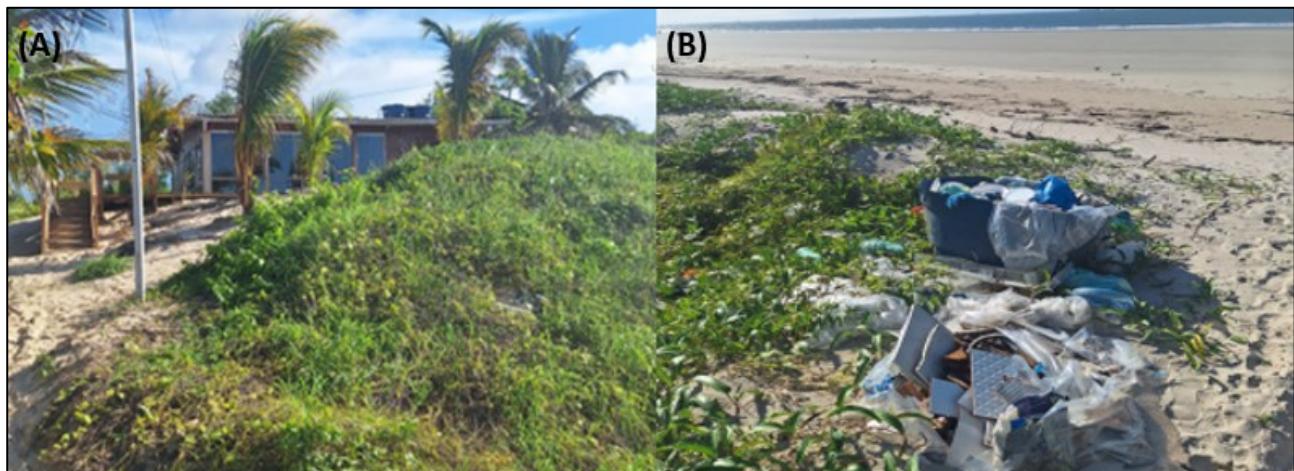
(Figura 9A). É visível a ocorrência de vegetação na área, mas a falta de fiscalização evidencia o aumento das ocupações irregulares e a introdução de espécies exóticas. Outra problemática é a deposição de resíduos sólidos na praia, prática comum devido à falta de educação ambiental da população.

A praia Olho de Porco é mais frequentada aos finais de semana, quando se evidencia o aumento da produção de resíduos cuja deposição inadequada coloca em risco várias espécies de fauna e da flora da zona costeira, bem como a desregulação das propriedades físicas das restingas e dunas (Figura 9B).

Figura 9 – Aspectos da paisagem costeira da área de Olho de Porco (A – imóvel de melhor padrão; B – Resíduos sólidos descartados). **Fonte:** Acervo da pesquisa (2024).

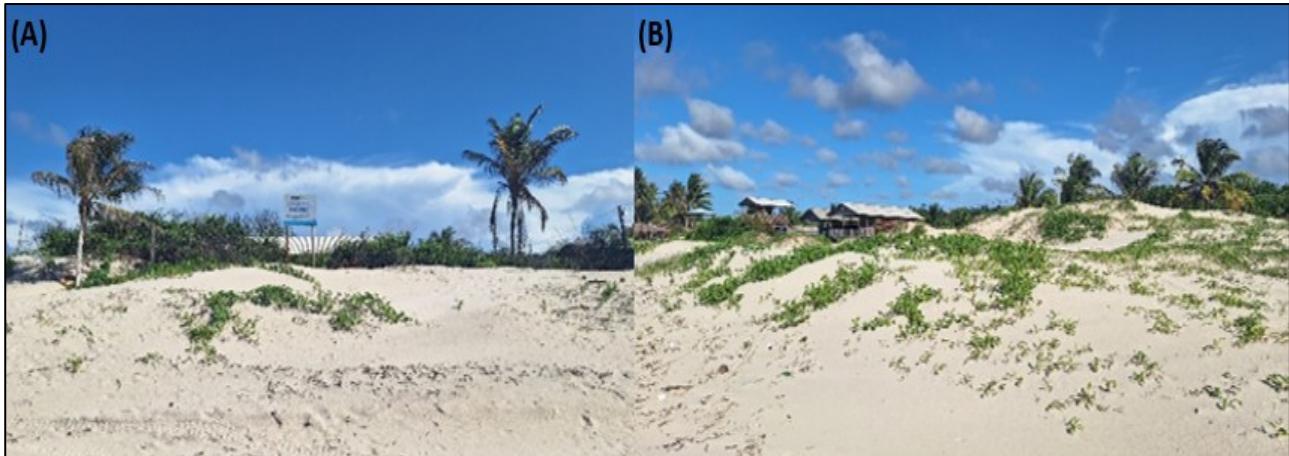
Figura 10 – Aspectos da paisagem da restinga da área de Olho de Porco (A – Duna com ausência de vegetação; B – Dunas com sua morfologia alterada).

A morfologia dos campos de dunas aparentemente se encontra relativamente modificada em face das construções de barracas e residências que alteram as características da direção e da velocidade do vento. As restingas atuam como fixadoras e estabilizadoras de dunas, uma vez retiradas de seus ambientes naturais, a biodiversidade torna-se comprometida (Schlickmann *et al.*, 2019). As alterações desses ambientes aceleram os eventos de erosão costeira, extinção das vegetações nativas, além de outros problemas que possam comprometer o equilíbrio desses ecossistemas.
