# AVALIAÇÃO DA QUALIDADE AMBIENTAL DO CÓRREGO DO CEMITÉRIO EM ALFENAS-MG

*Assessment of the environmental quality of the Córrego do Cemitério in Alfenas-MG*

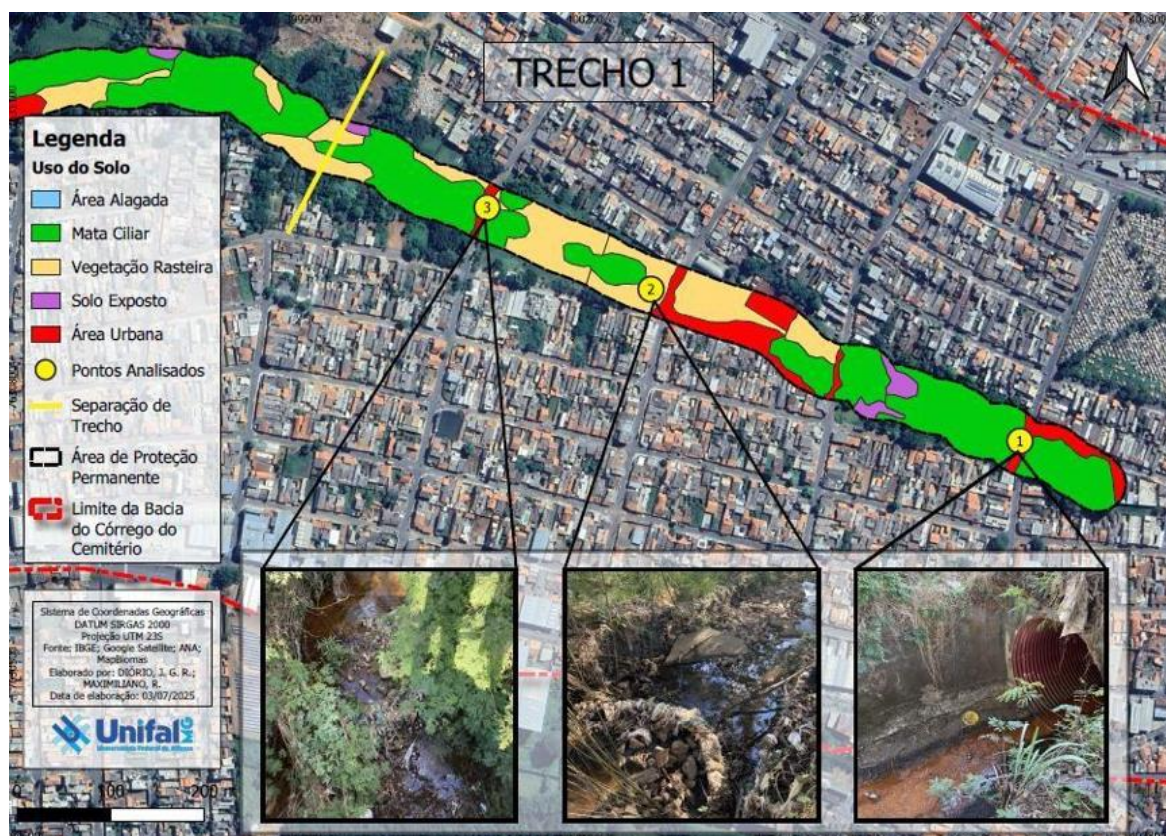
**Figura 4** – Indicação do trecho 1 e registros fotográficos dos pontos analisados.

O Trecho 1 foi dividido em três pontos de coleta de dados para serem analisados (Figura 4). O primeiro ponto apresenta cobertura vegetal arbórea e processos erosivos do tipo sulco. Apresenta também assoreamento, eutrofização, cor da água avermelhada/amarronzada e com presença de odor. Tem lançamento de efluentes domésticos e foi encontrado resíduos sólidos residencial. Possui trecho canalizado e sofre pressão urbana de edificações residenciais. O mesmo apresenta, conforme o peso atribuído, um nível de média degradação, pois sua pontuação corresponde a 118 pontos na tabela de indicadores ambientais.

Já o segundo ponto apresenta cobertura arbórea e processos erosivos do tipo sulco. Também apresenta assoreamento, eutrofização, cor da água avermelhada/amarronzada e com presença de odor. Foi identificado lançamento de efluentes domésticos e resíduos residenciais. Possui trecho canalizado e sofre pressão urbana de edificações residenciais. Apresenta nível de média degradação. Com um total de 118 pontos na tabela.

Por fim, o terceiro ponto analisado neste trecho, apresenta cobertura arbustiva/herbácea e processos erosivos do tipo laminar. Conta com assoreamento,

eutrofização, cor da água avermelhada/amarronzada e com presença de odor. Foi identificado lançamento de efluentes domésticos e resíduos residenciais. Possui trecho canalizado e sofre pressão urbana de edificações residenciais. Apresenta nível de média degradação com também 118 pontos na tabela de indicadores ambientais.

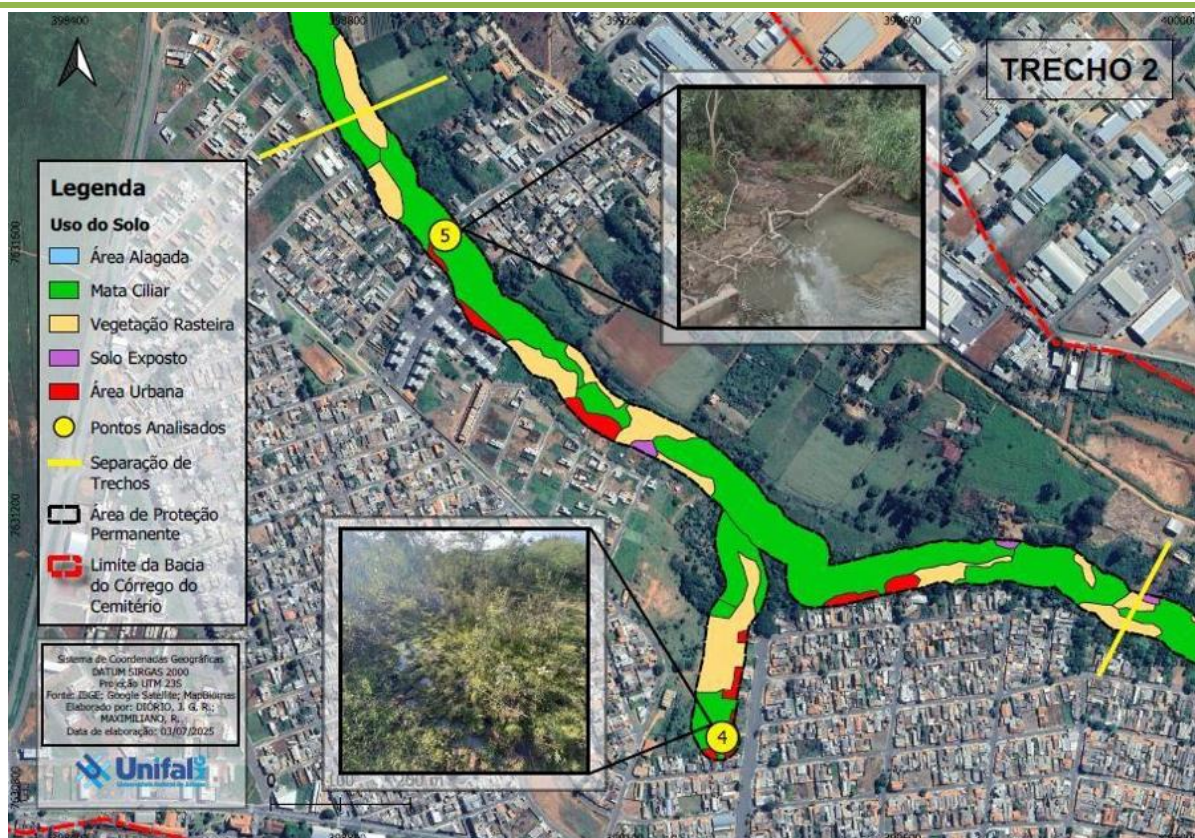
**Figura 5** – Indicação do trecho 2 e registros fotográficos dos pontos analisados.

O segundo trecho corresponde aos pontos 4 e 5. O quarto ponto analisado conta com uma nascente e apresenta cobertura vegetal arbustiva/herbácea. Apresenta processos erosivos do tipo laminar. Não possui assoreamento, eutrofização, cor da água transparente e sem odor. Não tem lançamento de efluentes e possui resíduos residenciais. O trecho não é canalizado e sofre pressão urbana de edificações residenciais. Também conseguimos observar que apresenta residência que faz captação de água para uso doméstico. Apresenta nível de degradação baixa, com 45 pontos na tabela de indicadores ambientais. O local também conta com a presença de animais ali encontrados deixados para pastar (Figura 5).

O quinto ponto, por sua vez, conta com cobertura arbórea e processos erosivos do tipo sulco. Possui assoreamento, eutrofização, cor da água cinza e com odor. Possui lançamento de efluentes domésticos e resíduos residenciais. O trecho é canalizado e sofre pressão urbana de edificações residenciais. Apresenta nível de média degradação, com a pontuação de 127 pontos na tabela de indicadores ambientais.
