## **AVALIAÇÃO MICROBIOLÓGICA E FÍSICO-QUÍMICA DE ÁGUAS SUBTERRÂNEAS NO MUNICÍPIO DE CONTAGEM (MG): RISCOS À SAÚDE PÚBLICA E IMPLICAÇÕES SOCIOAMBIENTAIS**

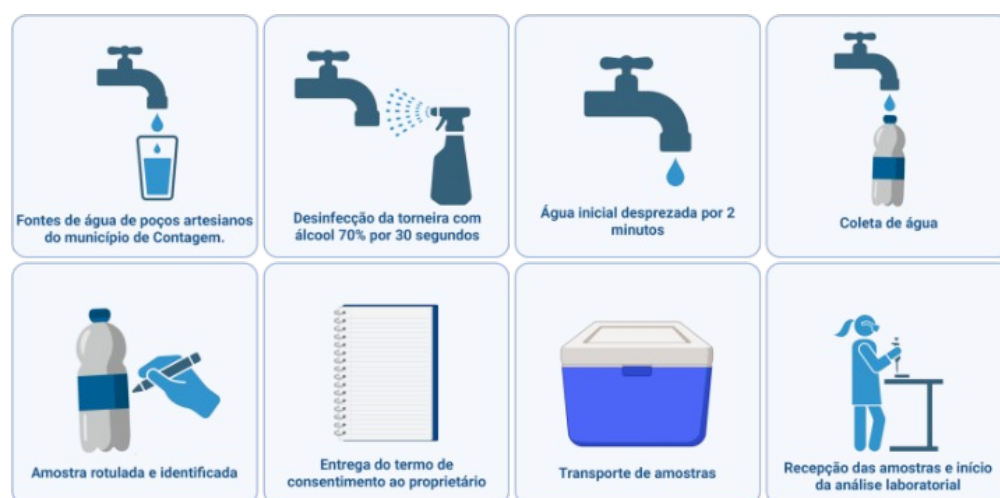
**Figura 2.** Coleta de amostras.

Legenda: Adaptado de Funasa - Representação ilustrada do protocolo de coleta de amostras de água, contemplando as etapas de preparação, coleta, identificação, registro e transporte. Fonte: Acervo próprio – Criado com <https://BioRender.com>

**2.1.1. Coleta das amostras:** O procedimento para coleta da amostra foi realizado conforme orientação do Manual da FUNASA, 2006. Inicialmente, a higienização da torneira foi realizada com álcool 70% por 30 segundos. Em seguida, a água inicial foi descartada por 2 minutos antes da coleta. A amostra foi coletada em frascos estéreis, que foram imediatamente fechados e devidamente identificados (Figura 2). As amostras foram acondicionadas em caixa isotérmica contendo gelóx para preservação. Garantiu-se que a análise fosse realizada em até 24 horas após a coleta. Os materiais utilizados foram descartados de forma adequada (Agência Nacional de Vigilância Sanitária, 2019; POP-Aguas-2022.)

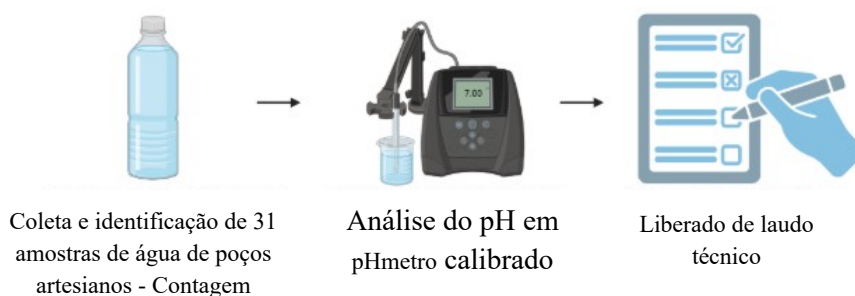
**Figura 3.**

Legenda: Representação esquemática do procedimento de medição do pH da água utilizando pHmetro digital. Fonte: Acervo próprio – Criado com <https://BioRender.com>

**2.2.1. Avaliação do Potencial de Hidrogênio:** A determinação do pH foi realizada por meio de peagâmetro digital (QUIMIS), previamente calibrado em três pontos com soluções tampão de pH conhecido, conforme recomendações do fabricante e da literatura especializada. As medições foram efetuadas diretamente nas amostras de água, após estabilização da leitura, sendo registrados os valores de pH e a temperatura correspondente (Figura 3).

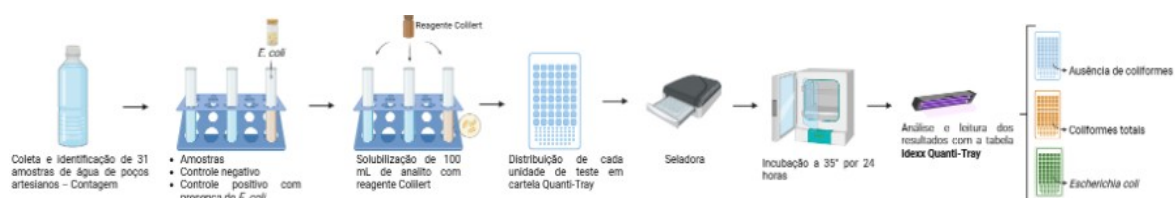
**Figura 6.** Análise de Colilert

Legenda: Etapas do teste de Colilert para detecção de coliformes totais e *E. coli* em amostras de água de poços artesianos, com incubação a 35°C por 24 horas e leitura por coloração e fluorescência. Fonte: Acervo próprio – Criado com <https://BioRender.com>

**2.3.1. Colilert:** A presença de coliformes totais e *Escherichia coli* nas amostras de água foi avaliada utilizando o método Colilert/Quanti-Tray (IDEXX), conforme descrito na literatura. O reagente Colilert foi adicionado a 100 mL da amostra de água e a mistura transferida para o Quanti-Tray, que foi selado e incubado a 35°C por 24 horas. Após o período de incubação, os resultados foram avaliados visualmente: a coloração amarela indicou coliformes totais, enquanto a coloração amarela com fluorescência revelou a presença de *E. coli*. As amostras positivas foram quantificadas e os resultados interpretados de acordo com a tabela de referência do Quanti-Tray.
