O rompimento da Barragem I da mina do Córrego do Feijão: alterações na paisagem da bacia hidrográfica do ribeirão Ferro-Carvão, município de Brumadinho, Minas Gerais - Brasil

The disruption of Dam I - Córrego do Feijão mine: landscape alterations in Ferro-Carvão river watershed, municipality of Brumadinho, Minas Gerais - Brasil

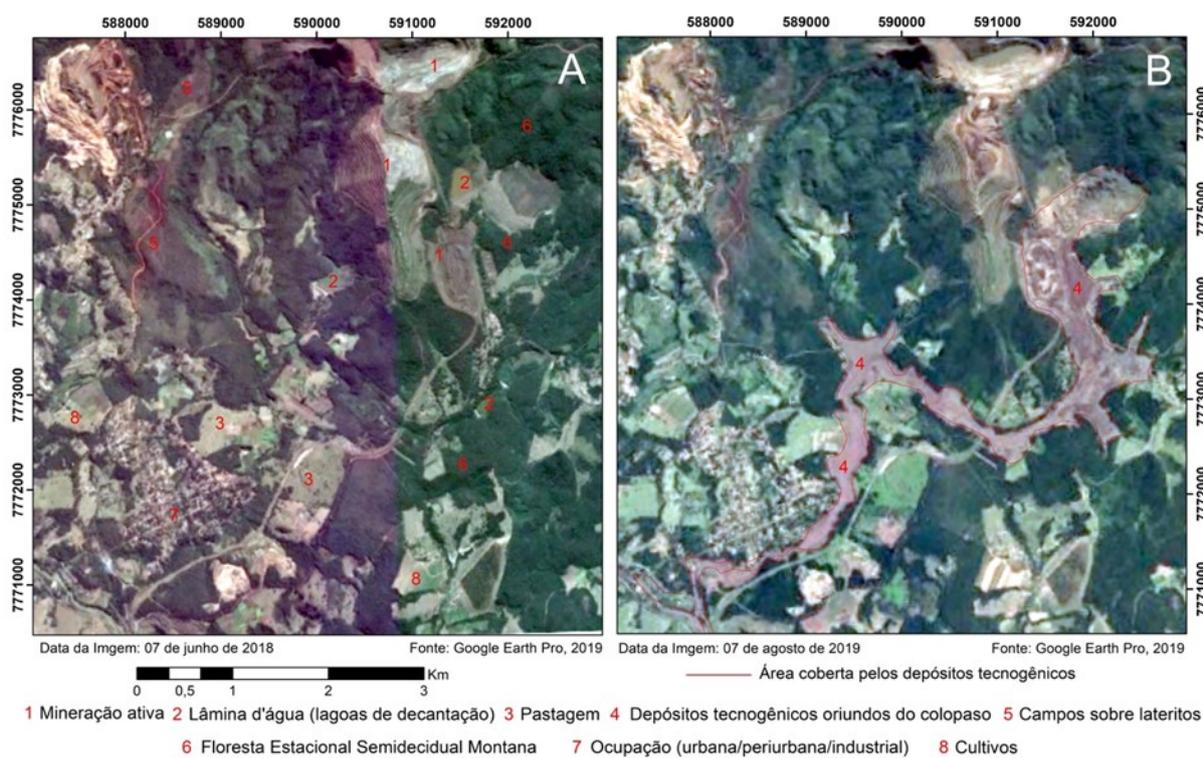
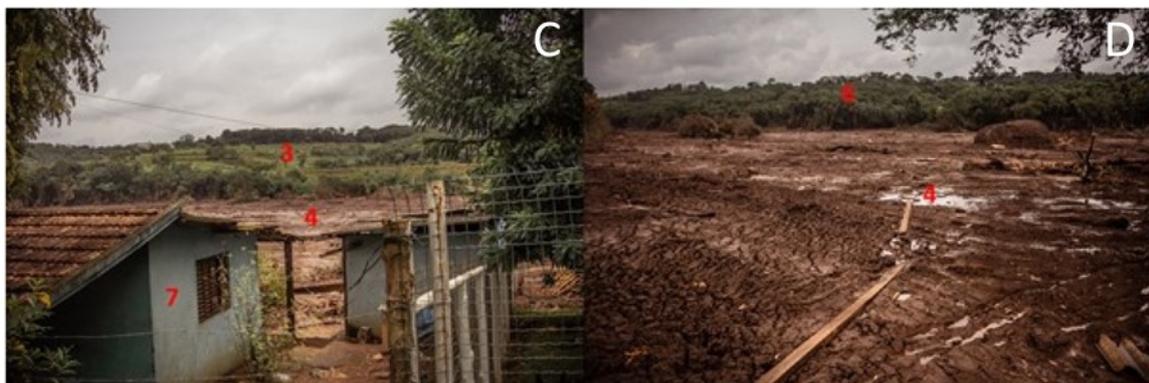
Figura 1 – Imagens Google Earth Pro exemplificando as classes de uso mapeadas e fotografias de campo utilizadas para validação. A) Balizamento para avaliação das classes de uso e ocupação da terra e coberturas vegetacionais. B) Área ocupada pelo depósito tecnogênico gerado após o colapso da estrutura. C) Fotografia de campo da zona urbana afetada diretamente pelos rejeitos; D) Fotografia de campo do leito do ribeirão Ferro-Carvão.
