**RESTAURAÇÃO DE DENTES DECÍDUOS ANTERIORES COM DESTRUIÇÃO EXCESSIVA:  
RELATO DE CASO CLÍNICO***Restoration of anterior deciduous teeth with excessive destruction. A case report*

*Trabalho desenvolvido no Curso de Especialização em Odontopediatria do  
Departamento de Odontologia da PUC Minas*

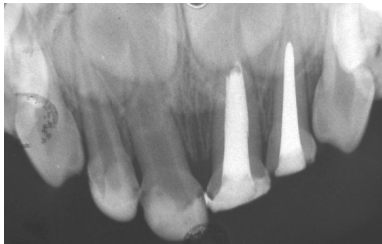
do elemento 61 foi obturado com pasta de óxido de zinco/eugenol e iodofórmio, e o conduto radicular do elemento 62 com pasta Guedes-Pinto® (paramonocloro-fenol canforado, Rifocort® e iodofórmio, em partes iguais) (Fig. 2).

Figura 2 - Observar radiograficamente a obturação dos canais radiculares de 61 e 62

Após exame clínico e radiográfico, optou-se pelo tratamento endodôntico dos elementos 61 e 62, que apresentavam grande destruição coronária e comprometimento pulpar por lesão cariosa. O conduto radicular

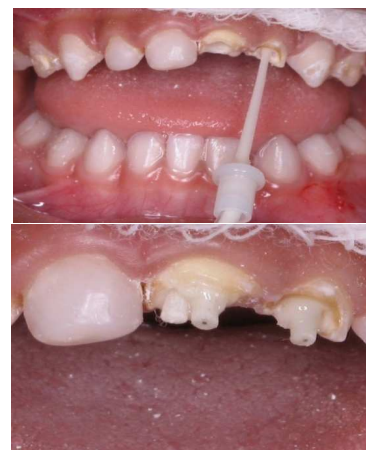
A fixação dos pinos foi realizada com cimento RelyXUnicem (3M ESPE®) usando isolamento relativo. Primeiramente, os condutos foram lavados e secos com cones de papel. O cimento foi manipulado, inserido nos condutos e aplicado nos pinos que foram então colocados em posição dentro dos condutos radiculares (Fig. 4a e b).

Figura 4a e b – Aplicação de cimento resinoso e pinos de fibra de vidro fixados nos condutos radiculares

Em consulta posterior, foi realizada a remoção do cimento provisório nos elementos dentários e selecionados os pinos de fibra de vidro Reforpost®

(Ângelus), de acordo com os diâmetros dos canais radiculares. No conduto radicular do elemento 61 foram adaptados um pino #3 e um acessório #2. Foi colocado um pino #3 no elemento 62.

Em seguida, foram determinados os comprimentos dos pinos, preenchendo 3 a 4mm iniciais do conduto até, no mínimo, metade da altura da coroa do dente, paralelamente ao seu longo eixo, com o cuidado de avaliar a oclusão e de modo a evitar possível interferência. Os pinos foram, então, recortados com broca diamantada em alta rotação e com refrigeração, e limpos com álcool 70%, após o qual receberam a aplicação do silano (Ângelus).

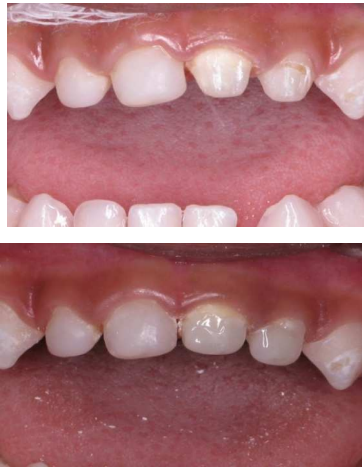
dentário com ácido fosfórico a 37% em gel, por 15seg e aplicado o adesivo dentinário e polimerização. A porção coronária dos pinos foi recoberta por resina composta Z100® (3M ESPE) cor P; confeccionando, assim, os núcleos de preenchimento. Depois de polimerizados, os núcleos foram preparados com canaletas, utilizando-se brocas diamantadas (Fig. 5a e b).

Figura 5a e b - Núcleos de preenchimento com resina composta preparados com canaletas

O excesso de cimento foi removido e fotopolimerizado por 1min. Em seguida, foi realizado o ataque no remanescente
